Adroddiad Ymchwiliad i Lifogydd Cydweli

Adroddiad ar ddigwyddiadau llifogydd ar 4 ac 20 Hydref 2021 yng Nghlos yr Helyg, Parc Pendre, Llys Gwenllian, Heol y Fferi, Cae Ffynnon, Ger y Castell, Ger y Gwendraeth ac Ystad Ddiwydiannol Cydweli – fel sy'n ofynnol o dan adran 19 Deddf Rheoli Llifogydd a Dŵr 2010.

Teitl y ddogfen	Adroddiad Ymchwilio i Llifogydd Cydweli
Dyddiad y ddogfen	Medi 2022
Awduron	Cyngor Sir Caerfyrddin
Gwasanaeth cyfrifol	Amddiffyn rhag Llifogydd a Diogelu'r Arfordir, Gwasanaethau Gwasttraff ac Amgylcheddol
Adran	Yr Amgylchedd
Adolygu	Cath Abbott Peiriannydd Amddiffyn rhag Llifogydd a Diogelu'r Arfordir Adran yr Amgylchedd, Cyngor Sir Caerfyrddin
Cymeradwyo	Ben Kathrens Rheolwr Amddiffyn rhag Llifogydd a Diogelu'r Arfordir Adran yr Amgylchedd, Cyngor Sir Caerfyrddin
Cyhoeddwyd

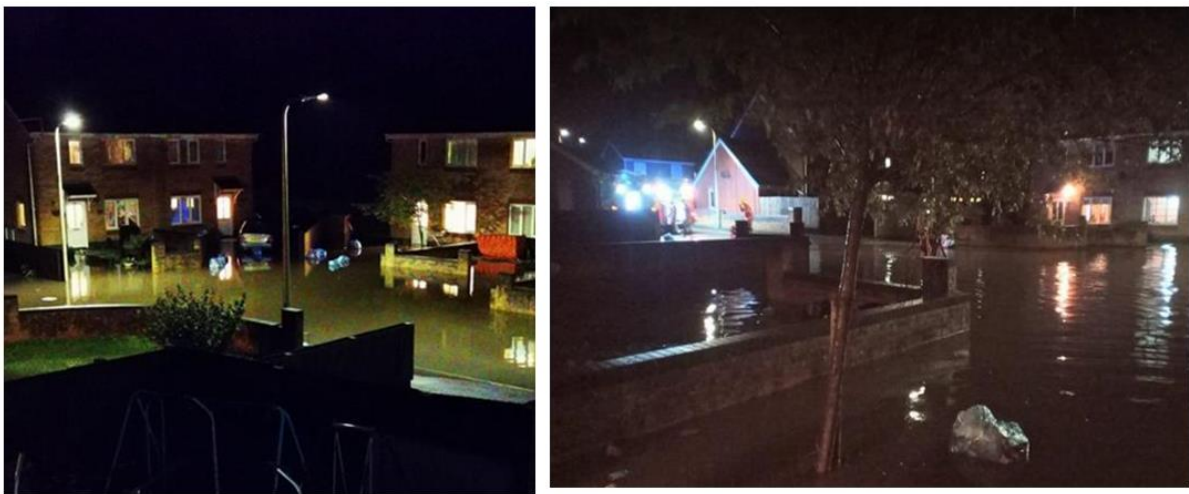
- 3.2.4 Am 9:28am dywedodd y Rheolwr Gwasanaethau Priffyrdd wrth Reolwr ALIDA CSC y cafwyd digwyddiad difrifol dros nos.
- 3.2.5 Aeth swyddog o dîm ALIDA i'r safle yn syth a dechreuodd ymchwilio'r digwyddiad. Darganfu'r swyddog fod 9 cartref wedi dioddef llifogydd mewnol yng Nghlos Yr Helyg. Galwyd am gcontractwr lleol i lanhau ac archwilio'r prif ddraen ym Mharc Pendre.
- 3.2.6 Mae ffotograffau o'r llifogydd (Ffigur 6), (a gymerwyd o negeseuon Facebook) yn dangos faint o lifogydd a gafwyd yng Nghlos yr Helyg.

Ffigur 6 - Ffotograffau o'r llifogydd yng Nghlos yr Helyg ar 4 Hydref 2021 (Gemma Wilby).

- 3.2.7 Roedd y gwaith brys a wnaed ar y rhwydwaith draenio lleol yn cynnwys jetio ac archwiliad camera o'r llinell. Ni ddarganfuwyd unrhyw broblemau ar hyd ceuffos Parc Pendre.
- 3.2.8 Yng ngollyngfa Parc Pendre, ar waelod Parc Pendre, gwelodd y contractwr fod y sgrin wedi'i orchuddio â sbwriel carthion. Cafodd hyn ei glirio a thynnwyd y sgrin allan i atal rhagor o rwystrau.
- 3.2.9 Defnyddiodd y tîm Priffyrdd ysgubwr carthffosydd i sicrhau bod yr holl ffosdyllau priffyrdd yng Nghlos yr Helyg a Pharc Pendre yn glir.
- 3.2.10 Cysylltwyd â DCWW a gofynnwyd iddynt archwilio'u system, a'r orsaf bwmpio ar waelod Parc Pendre. Ni chafwyd gwybod am unrhyw broblemau.

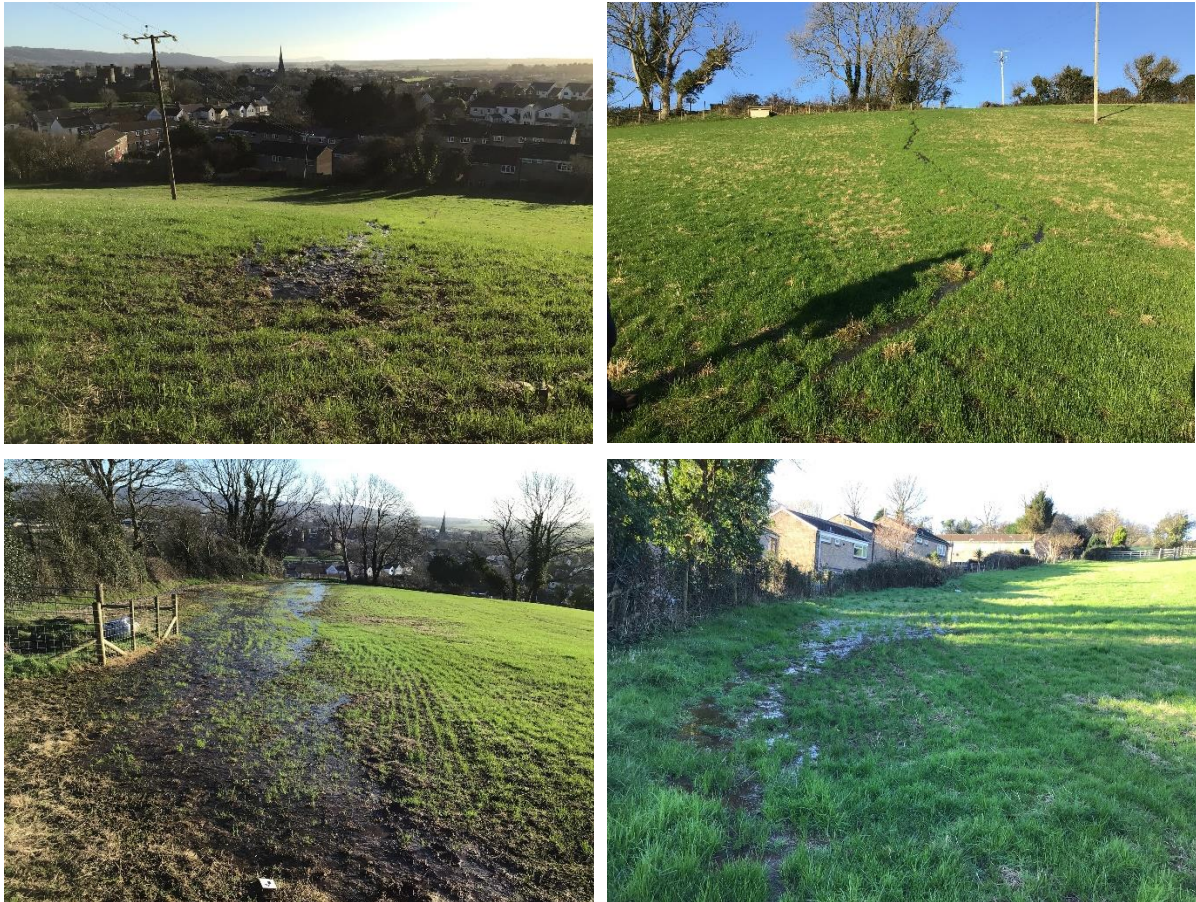
Ffigur 18 - Ffotograffau o'r ffynhonnau sy'n gollwng dŵr tuag at Llys Gwenllian.

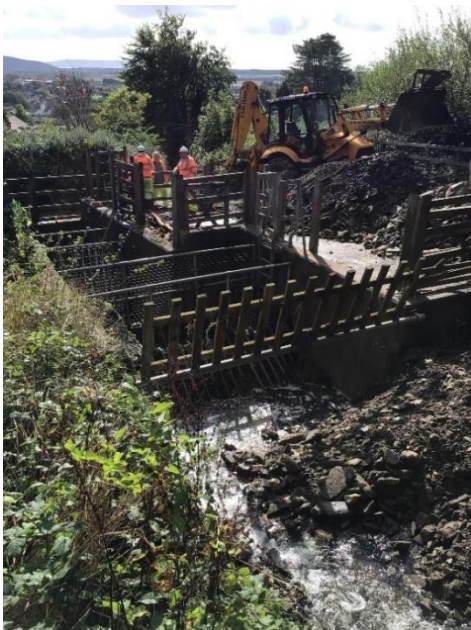
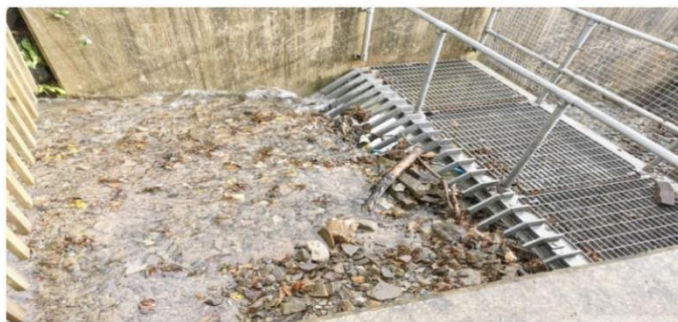
Ffigur 22 - Ffotograffau o'r malurion a waredwyd ar ôl y digwyddiad llifogydd ar 4 Hydref 2021 yng Nghae Ffynnon.

5.2.8 Aeth swyddog o'r tîm ALIDA i'r safle yn syth a chychwynnodd ymchwiliad i'r digwyddiad. Darganfu fod 1 cartref wedi dioddef llifogydd mewnol, ond fod cymaint â 15 wedi dioddef llifogydd allanol o bwys.

5.2.9 Trefnwyd fod contractwr lleol yn dod i mewn i glirio unrhyw rwystrau o'r sianel i fyny'r afon uwchben Cae Ffynnon ac atgyweirio glannau'r afon lle y bu difrod.

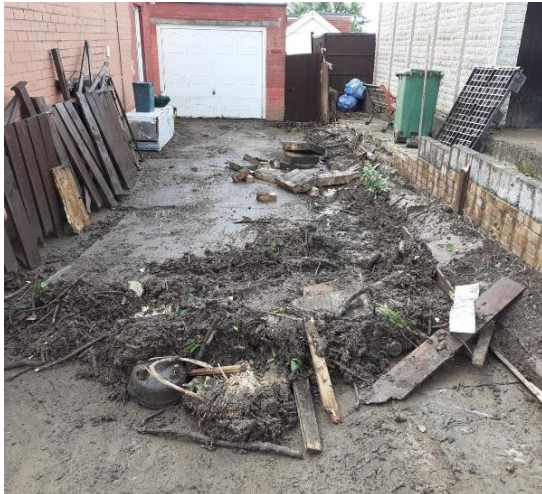
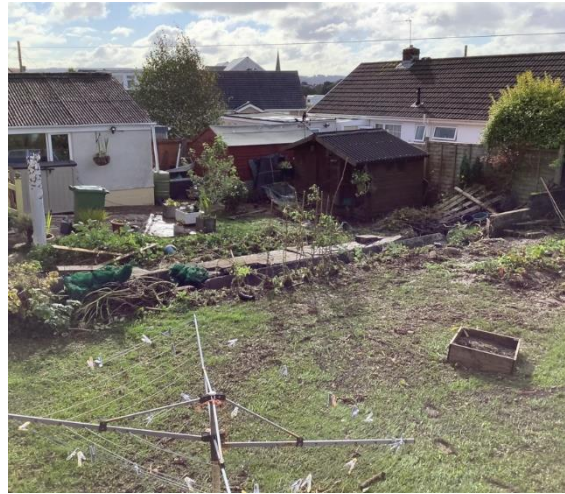
Ffigur 23 - Ffotograffau o'r malurion a waredwyd ar ôl y digwyddiad llifogydd ar 4 Hydref 2021 ar Heol y Fferi.

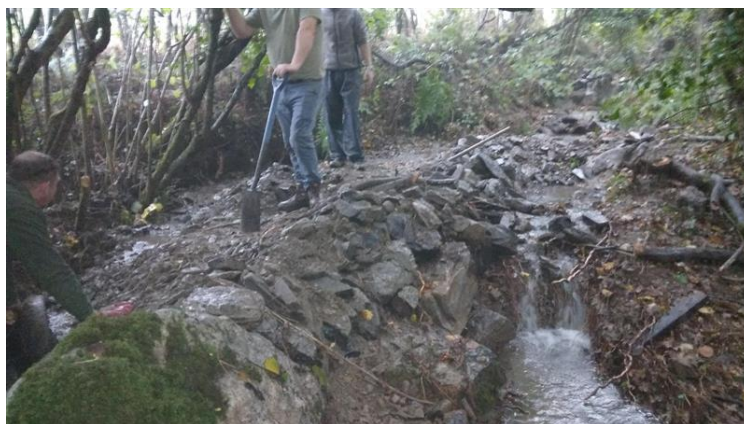
Ffigur 24 - Llun o drigolion Cydweli yn dadflocio cwrs dŵr Cae Ffynnon i'r gogledd o Gae Ffynnon. Yn y llun, mae'r dŵr yn llifo i lawr y llwybr cerdded, ac mae'r cwrs dŵr lle mae'r dynion yn sefyll.

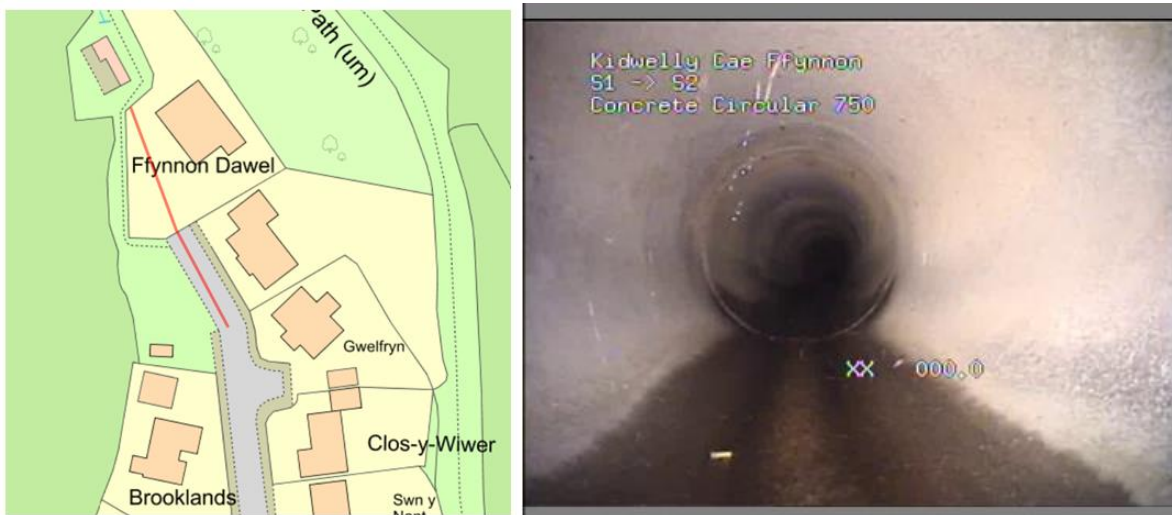
Ffigur 28 - Darn preifat y cwrs dŵr a geuffoswyd yng Nghae Ffynnon Cydweli.

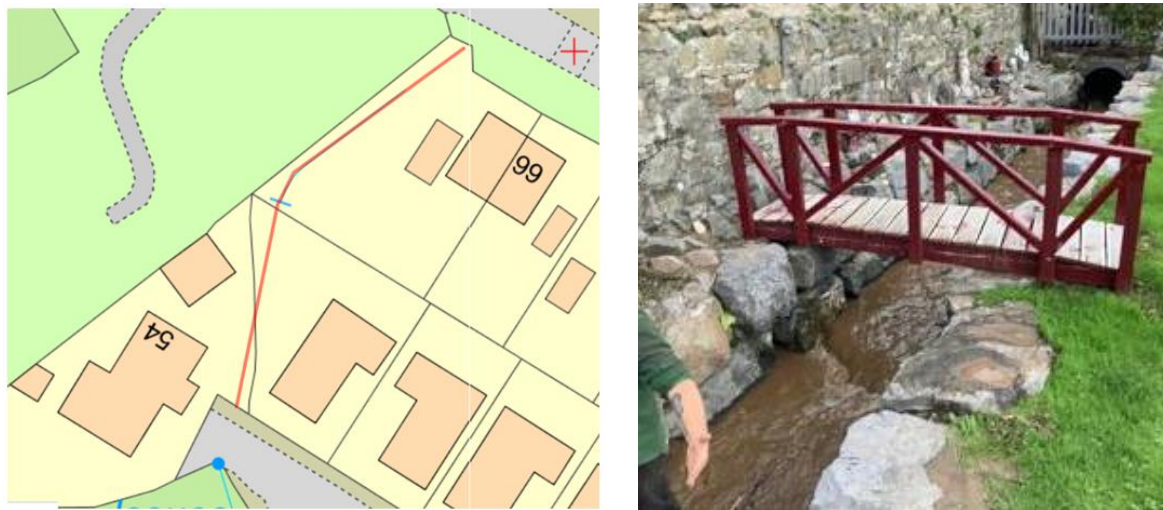
5.6.1.4 Yn ogystal â'r uchod, mae darnau isaf y cwrs dŵr cyffredin hefyd mewn dwylo preifat, fel y dangosir yn Ffigur 29 isod. Mae dau ddarn lle y caiff y cwrs dŵr ei sianelu mewn ceuffos 900mm o ddiamedr. Nid yw cyflwr y geuffos yn hysbys adeg llunio'r adroddiad hwn, ond mae'r dadansoddiad dalgylch yn awgrymu fod pibell 900mm o ddiamedr yn faint digonol i ddal a chludo llif llifogydd i'r safon angenrheidiol sef 1 mewn 100 (1% AEP).

- 5.6.1.5 Rhwng y ddau ddarn o'r cwrs dŵr preifat a sianelwyd, mae darn agored o gwrs dŵr preifat fel y gwelir yn Ffigur 29 isod. Barnodd y gwerthusiad a gynhaliwyd fel rhan o'r ymchwiliad hwn na fydd llif llifogydd yn cael eu cynnal yn y sianel agored hon.

Ffigur 29 - Ffotograffau o ddarnau preifat cwrs dŵr yn 68 Heol y Fferi, Cydweli.

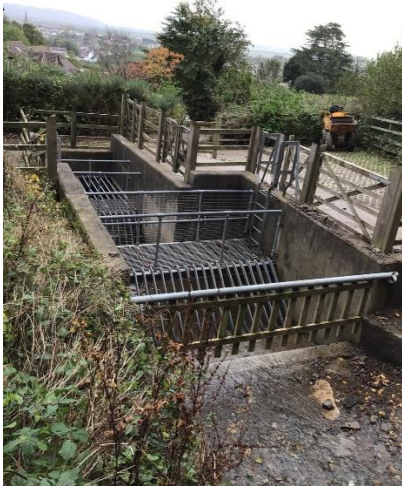
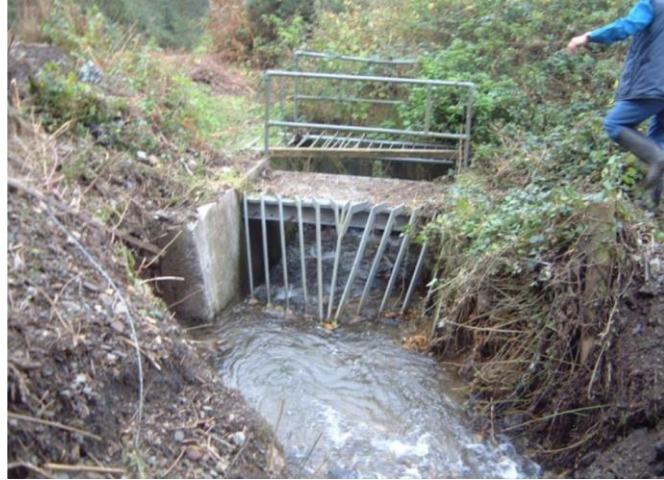
Ffigur 30 - Ar y chwith, y sgrin brigau newydd fel y mae heddiw, ar y sgrin, yr hen sgrin a newidiwyd yn 2014.

- 5.6.2.1.2 Cafodd sgrin brigau Cae Ffynnon ei uwchraddio yn 2014/2015, fel rhan o gynllun gwaith cyfalaf gwerth £70,000 gan ALIDA CSC yn yr ardal.
- 5.6.2.1.3 Daeth gwerthusiad a gynhaliwyd fel rhan o'r ymchwiliad hwn i'r casgliad fod yr ased hwn yn gweddu i'w bwrpas, ac y gall reoli llifau llifogydd hyd at y digwyddiad tebygolrwydd llifogydd blynyddol 1 mewn 100-mlynedd (1% AEP) (Ffigur 31). Mae'r ffigur isod yn dangos yr allbynnau modelu llifogydd ac nid yw'n dangos unrhyw lifogydd tebygol wrth fodelu'r digwyddiad storm hwn.

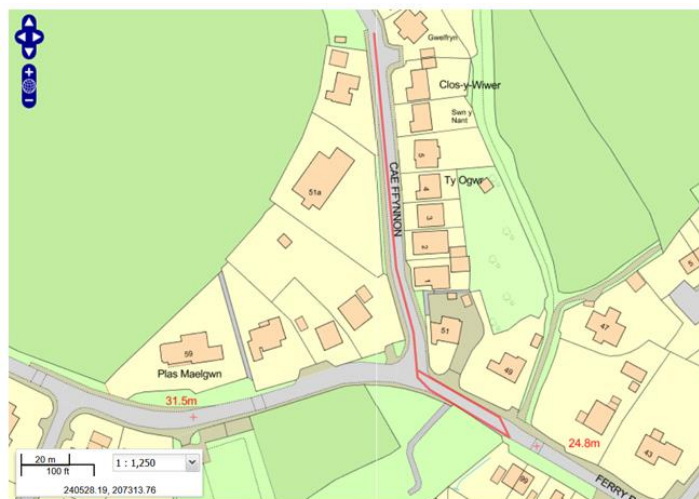
Ffigur 33 - Y darn o gwrs dŵr Cae Ffynnon sy'n eiddo i CSC.

- 5.6.2.2.3 Mae'r darn hwn o'r geuffos yn goncrit ac yn 750mm o ddiamedr. Cafodd ei harchwilio ddiwethaf ar 24 Medi 2018. Ni nodwyd unrhyw faterion na diffygion.
- 5.6.2.2.4 Ar waelod Cae Ffynnon, mae'r cwrs dŵr wedi'i sianelu yn fforchio a cheir cymysgedd o feintiau pibelli yn amrywio o 450mm i 900mm. Dangosodd yr arolwg o'r geuffos yn 2018 fod darn o'r geuffos wedi'i ddifrodi a bod darnau o'r geuffos wedi torri ynghlwm yn yr adeiladwaith.

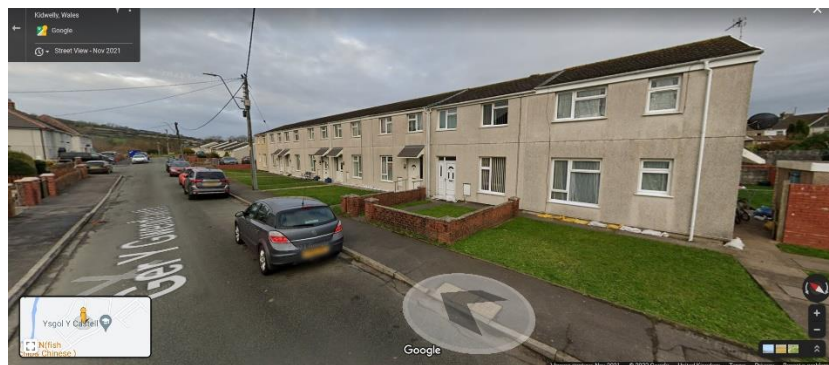
Ffigur 37 - Ffotograff o’r eiddo yn Ger y Gwendraeth a ddiodeffodd lifogydd.

- 6.4.4 Sylwodd y Goruchwylydd Cynnal a Chadw Eiddo fod tai Rhifau 1-7 ar Ger y Gwendraeth yn gorwedd islaw lefel yr heol. O’r herwydd mae dŵr o’r briffordd yn llifo lawr i’r anheddau ac yn achosi llifogydd.
- 6.4.5 Yn Rhif 32 Ger y Castell trefnodd y tîm Cynnal a Chadw Eiddo fod contractwr yn dod i glirio’r draeniau preifat oedd yn llawn dail a malurion. Yna aethant ati i osod aco-ddraeniau yng

nghefn yr eiddo a darparu peiriannau dadleithio. Cafodd waliau eu hail-blastro a gosodwyd drysau a sgyrtin newydd yn lle rhai a ddifrodwyd.

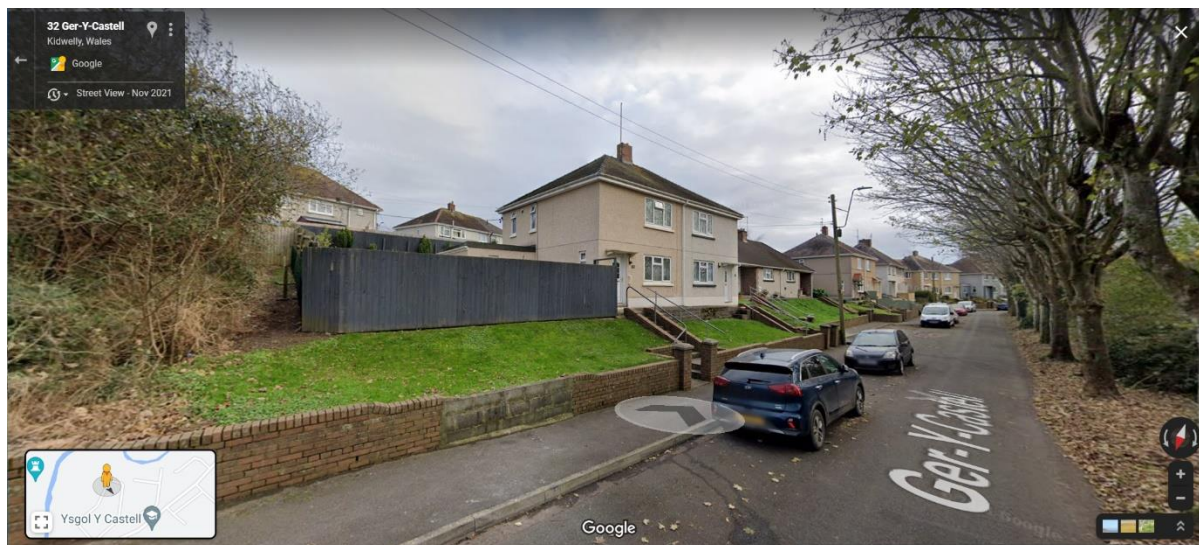
Ffigur 38 - Ffotograff o 32 Ger y Castell a ddioddefodd lifogydd mewnol o'r cefn.

6.4.6 Nodwyd fod Rhif 32 Ger y Castell yn sefyll tua chornel waelod yr ystad a'i fod yn is nag eiddo cyfagos. Nid oes cynlluniau manwl o'r draeniau sy'n gwasanaethu'r ardal hon ar gael ar hyn o bryd.

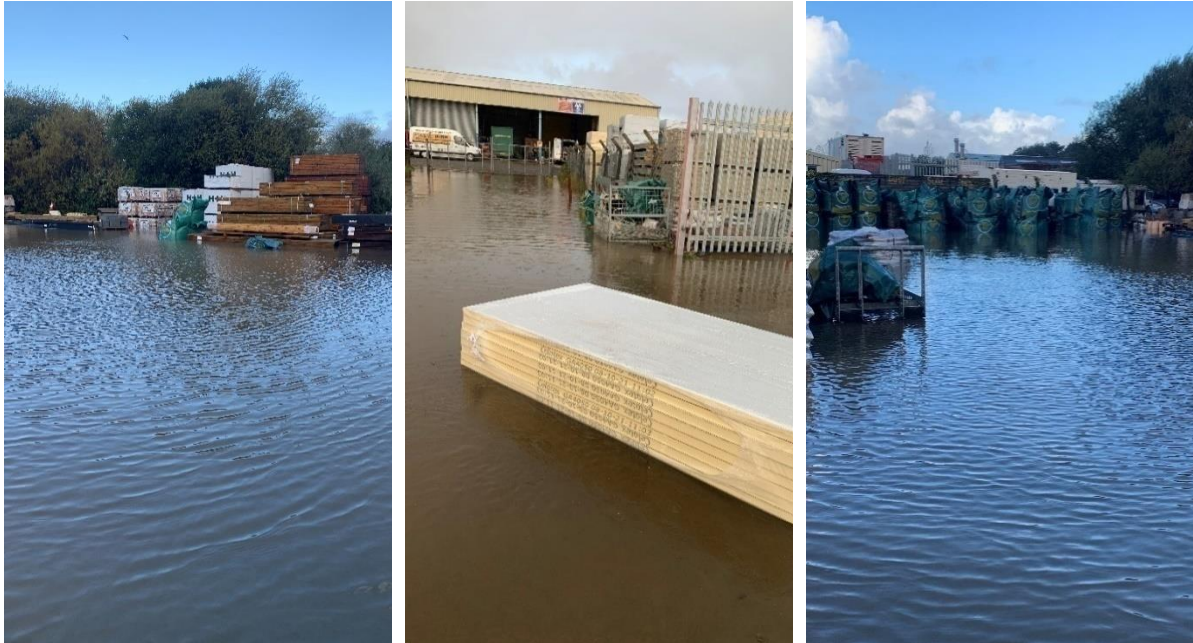
Ffigur 42 - Ffotograffau o'r llifogydd yn Ystad Ddiwydiannol Cydweli ar 20 Hydref 2021.
