Adroddiad Ymchwiliad i Lifogydd Cydweli

Adroddiad ar ddigwyddiadau llifogydd ar 4 ac 20 Hydref 2021 yng Nghlos yr Helyg, Parc Pendre, Llys Gwenllian, Heol y Fferi, Cae Ffynnon, Ger y Castell, Ger y Gwendraeth ac Ystad Ddiwydiannol Cydweli – fel sy'n ofynnol o dan adran 19 Deddf Rheoli Llifogydd a Dŵr 2010.

Medi 2022

Cyngor Sir Caerfyrddin

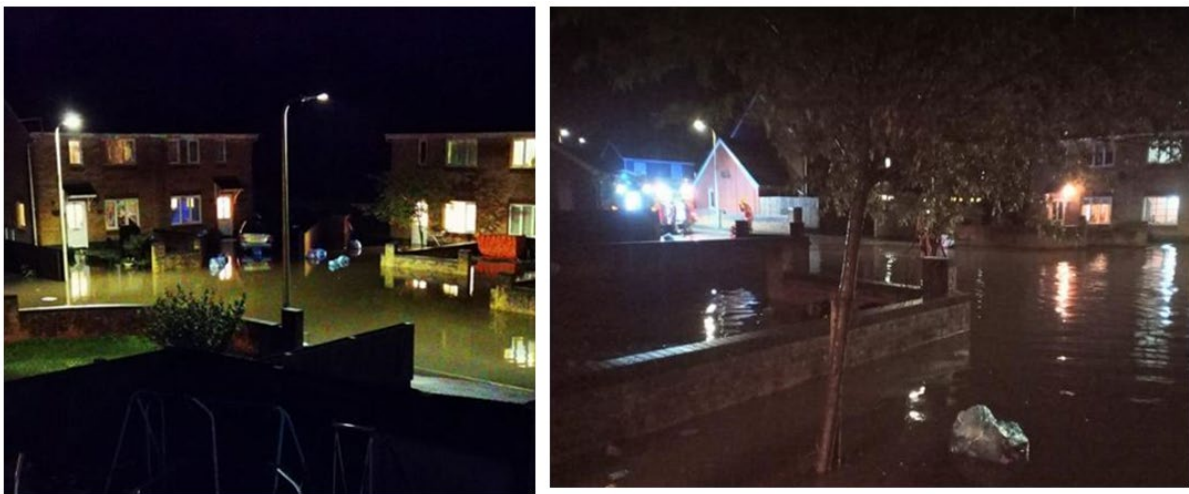
- 3.2.4 Am 9:28am dywedodd y Rheolwr Gwasanaethau Priffyrdd wrth Reolwr ALIDA CSC y cafwyd digwyddiad difrifol dros nos.
- 3.2.5 Aeth swyddog o dîm ALIDA i'r safle yn syth a dechreuodd ymchwilio'r digwyddiad. Darganfu'r swyddog fod 9 cartref wedi dioddef llifogydd mewnol yng Nghlos Yr Helyg. Galwyd am gcontractwr lleol i lanhau ac archwilio'r prif ddraen ym Mharc Pendre.
- 3.2.6 Mae ffotograffau o'r llifogydd (Ffigur 6), (a gymerwyd o negeseuon Facebook) yn dangos faint o lifogydd a gafwyd yng Nghlos yr Helyg.

Ffigur 3 - Ffotograffau o'r llifogydd yng Nghlos yr Helyg ar 4 Hydref 2021 (Gemma Wilby).

- 3.2.7 Roedd y gwaith brys a wnaed ar y rhwydwaith draenio lleol yn cynnwys jetio ac archwiliad camera o'r llinell. Ni ddarganfuwyd unrhyw broblemau ar hyd ceuffos Parc Pendre.
- 3.2.8 Yng ngollyngfa Parc Pendre, ar waelod Parc Pendre, gwelodd y contractwr fod y sgrin wedi'i orchuddio â sbwriel carthion. Cafodd hyn ei glirio a thynnwyd y sgrin allan i atal rhagor o rwystrau.
- 3.2.9 Defnyddiodd y tîm Priffyrdd ysgubwr carthffosydd i sicrhau bod yr holl ffosdyllau priffyrdd yng Nghlos yr Helyg a Pharc Pendre yn glir.
- 3.2.10 Cysylltwyd â DCWW a gofynnwyd iddynt archwilio'u system, a'r orsaf bwmpio ar waelod Parc Pendre. Ni chafwyd gwybod am unrhyw broblemau.

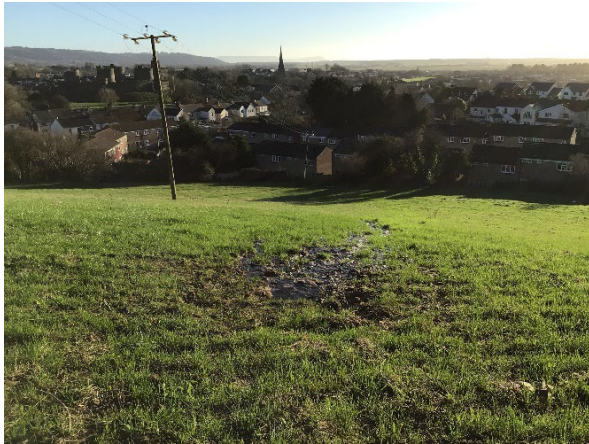
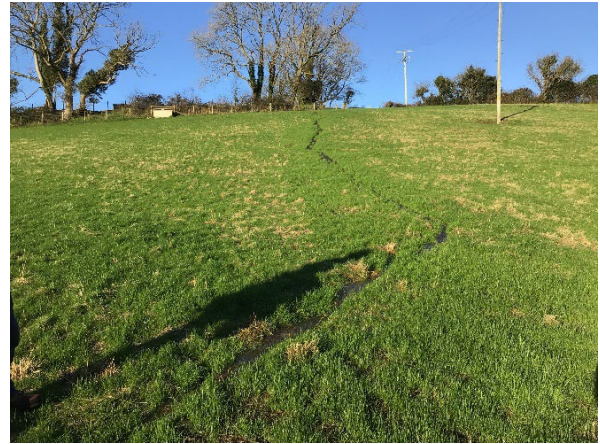
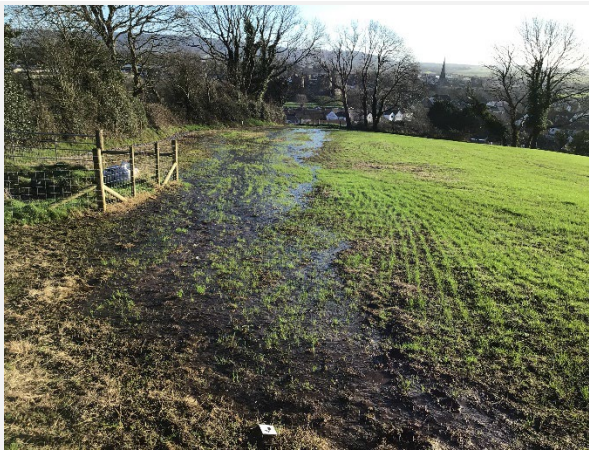
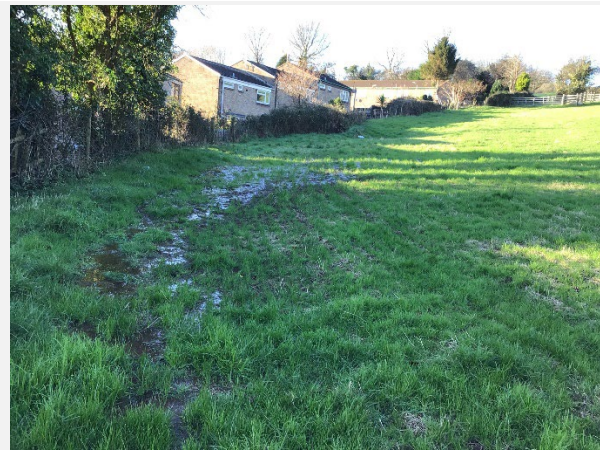
Ffigur 15 - Ffotograffau o'r ffynhonnau sy'n gollwng dŵr tuag at Llys Gwenllian.

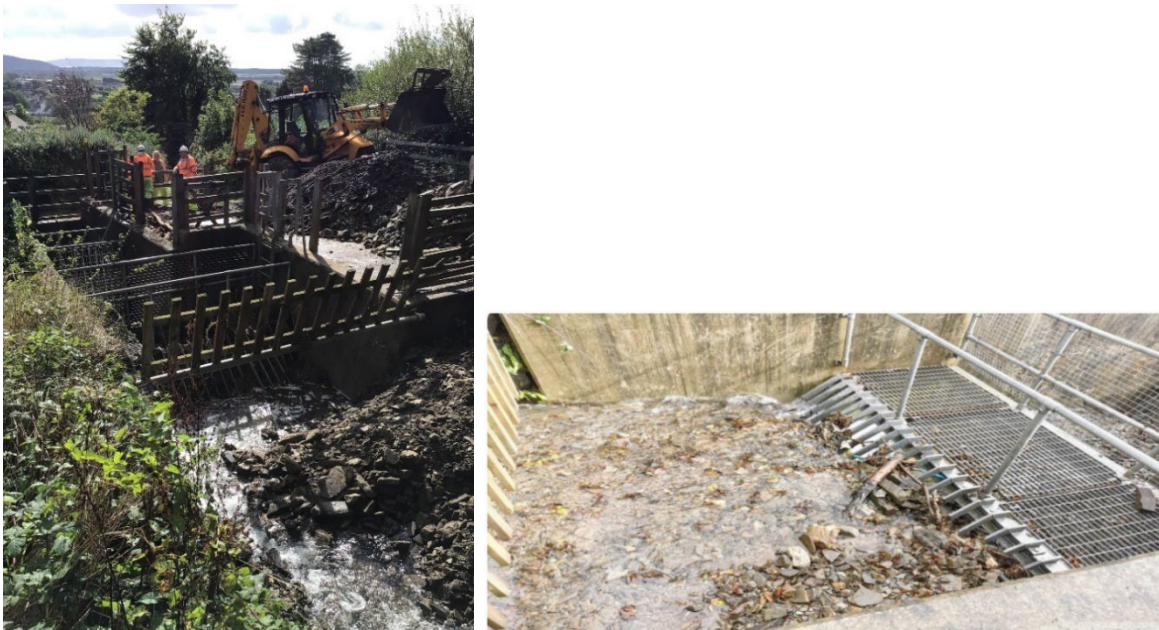
Ffigur 19 - Ffotograffau o'r malurion a waredwyd ar ôl y digwyddiad llifogydd ar 4 Hydref 2021 yng Nghae Ffynnon.

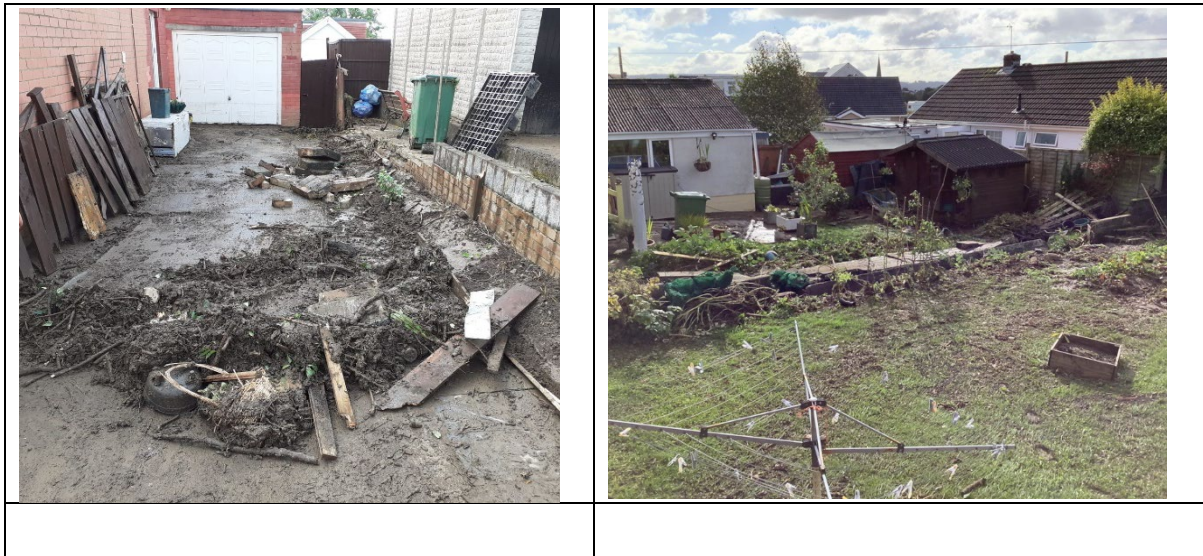
- 6.2.8 Aeth swyddog o'r tîm ALIDA i'r safle yn syth a chychwynnodd ymchwiliad i'r digwyddiad. Darganfu fod 1 cartref wedi dioddef llifogydd mewnol, ond fod cymaint â 15 wedi dioddef llifogydd allanol o bwys.
- 6.2.9 Trefnwyd fod contractwr lleol yn dod i mewn i glirio unrhyw rwystrau o'r sianel i fyny'r afon uwchben Cae Ffynnon ac atgyweirio glannau'r afon lle y bu difrod.

Ffigur 20 - Ffotograffau o'r malurion a waredwyd ar ôl y digwyddiad llifogydd ar 4 Hydref 2021 ar Heol y Fferi.

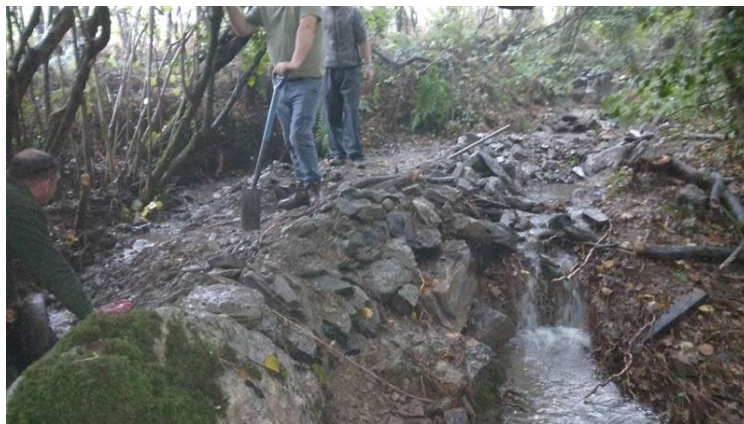
Ffigur 21 - Llun o drigolion Cydweli yn dadflocio cwrs dŵr Cae Ffynnon i'r gogledd o Gae Ffynnon. Yn y llun, mae'r dŵr yn llifo lawr y llwybr cerdded, ac mae'r cwrs dŵr lle mae'r dynion yn sefyll.

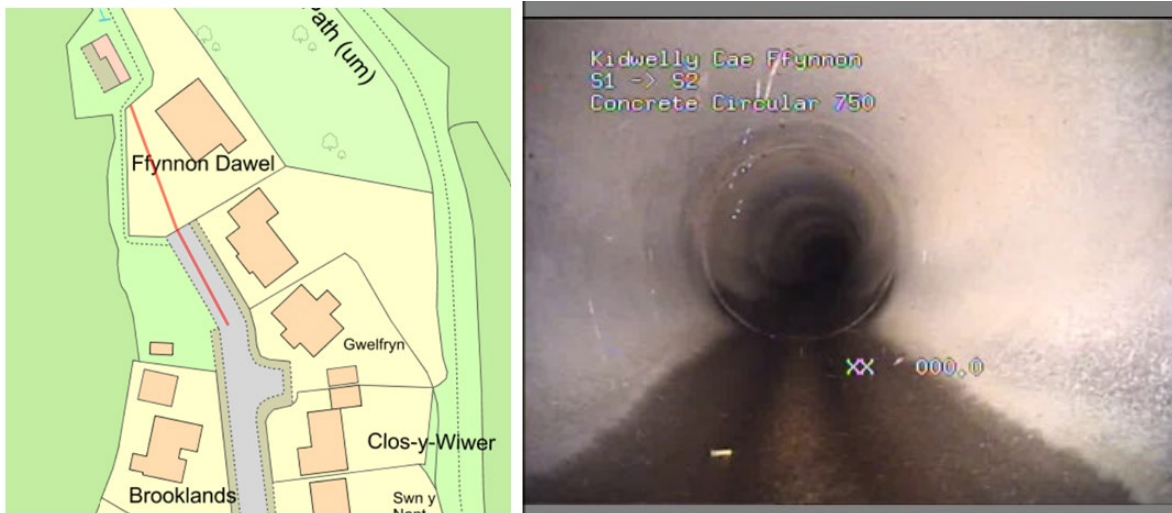
Ffigur 25 - Darn preifat y cwrs dŵr a geuffoswyd yng Nghae Ffynnon Cydweli.

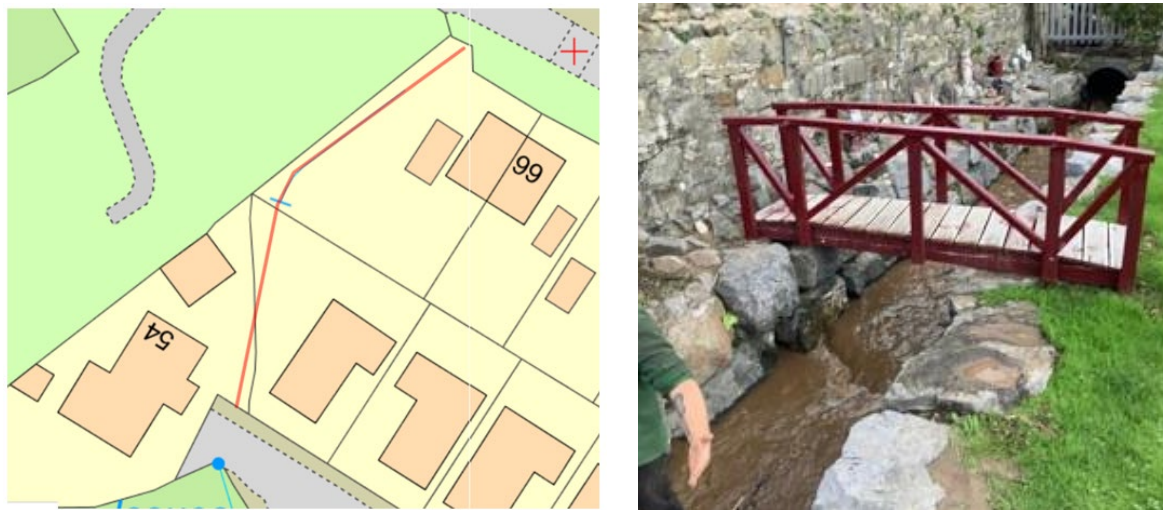
6.6.1.4 Yn ogystal â'r uchod, mae darnau isaf y cwrs dŵr cyffredin hefyd mewn dwylo preifat, fel y dangosir yn Ffigur 29 isod. Mae dau ddarn lle y caiff y cwrs dŵr ei sianelu mewn ceuffos 900mm o ddiamedr. Nid yw cyflwr y geuffos yn hysbys adeg llunio'r adroddiad hwn, ond mae'r dadansoddiad dalgylch yn awgrymu fod pibell 900mm o ddiamedr yn faint digonol i ddal a chludo llif llifogydd i'r safon angenrheidiol sef 1 mewn 100 (1% AEP).

- 6.6.1.5 Rhwng y ddau ddarn o'r cwrs dŵr preifat a sianelwyd, mae darn agored o gwrs dŵr preifat fel y gwelir yn Ffigur 29 isod. Barnodd y gwerthusiad a gynhaliwyd fel rhan o'r ymchwiliad hwn na fydd llif llifogydd yn cael eu cynnal yn y sianel agored hon.

Ffigur 26 - Ffotograffau o ddarnau preifat cwrs dŵr yn 68 Heol y Fferi, Cydweli.

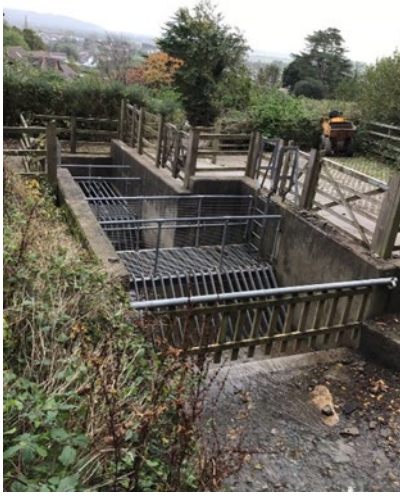
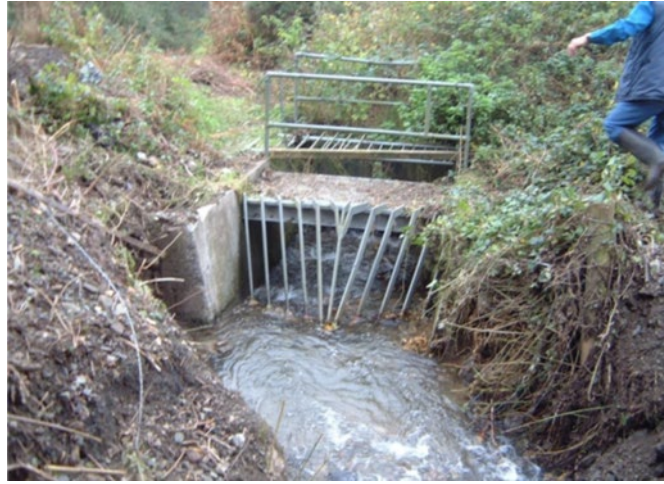
Ffigur 27 - Ar y chwith, y sgrin brigau newydd fel y mae heddiw, ar y sgrin, yr hen sgrin a newidiwyd yn 2014.

- 6.6.2.1.2 Cafodd sgrin brigau Cae Ffynnon ei uwchraddio yn 2014/2015, fel rhan o gynllun gwaith cyfalaf gwerth £70,000 gan ALIDA CSC yn yr ardal.
- 6.6.2.1.3 Daeth gwerthusiad a gynhaliwyd fel rhan o'r ymchwiliad hwn i'r casgliad fod yr ased hwn yn gweddu i'w bwrpas, ac y gall reoli llifau llifogydd hyd at y digwyddiad tebygolrwydd llifogydd blynyddol 1 mewn 100-mllynedd (1% AEP) (Ffigur 31). Mae'r ffigur isod yn dangos yr allbynnau modelu llifogydd ac nid yw'n dangos unrhyw lifogydd tebygol wrth fodelu'r digwyddiad storm hwn.

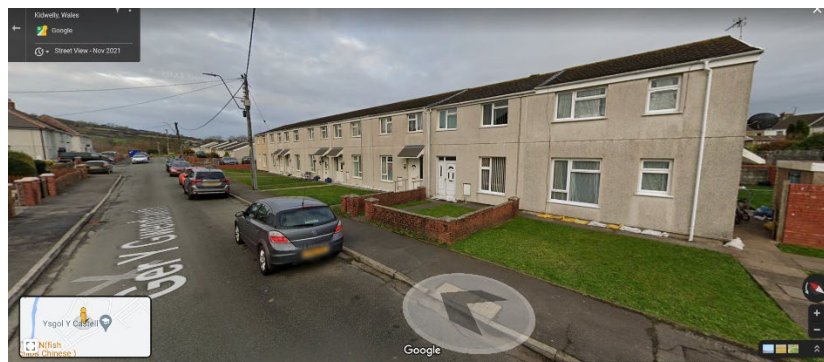
Ffigur 34 - Ffotograff o'r eiddo yn Ger y Gwendraeth a ddiodeffodd lifogydd.

- 7.4.4 Sylwodd y Goruchwylydd Cynnal a Chadw Eiddo fod tai Rhifau 1-7 ar Ger y Gwendraeth yn gorwedd islaw lefel yr heol. O'r herwydd mae dŵr o'r briffordd yn llifo lawr i'r anheddau ac yn achosi llifogydd.
- 7.4.5 Yn Rhif 32 Ger y Castell trefnodd y tîm Cynnal a Chadw Eiddo fod contractwr yn dod i glirio'r draeniau preifat oedd yn llawn dail a malurion. Yna aethant ati i osod aco-ddraeniau yng

nghefn yr eiddo a darparu peiriannau dadleithio. Cafodd waliau eu hail-blastro a gosodwyd drysau a sgyrtin newydd yn lle rhai a ddifrodwyd.

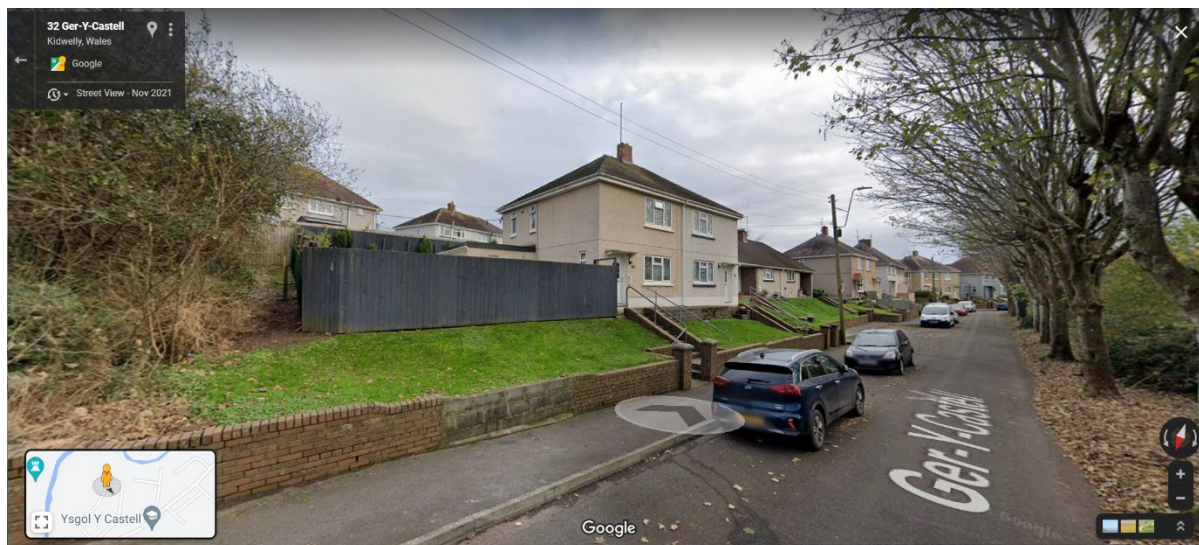
Ffigur 35 - Ffotograff o 32 Ger y Castell a ddioddefodd lifogydd mewnol o'r cefn.

7.4.6 Nodwyd fod Rhif 32 Ger y Castell yn sefyll tua chornel waelod yr ystad a'i fod yn is nag eiddo cyfagos. Nid oes cynlluniau manwl o'r draeniau sy'n gwasanaethu'r ardal hon ar gael ar hyn o bryd.

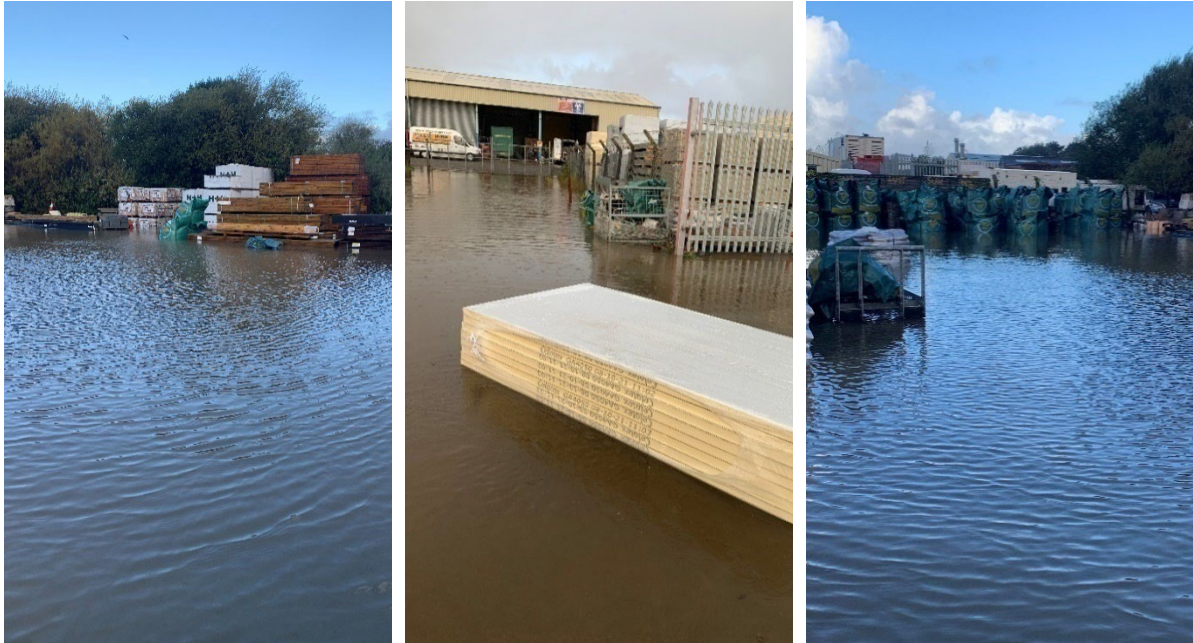
Ffigur 39 - Ffotograffau o'r llifogydd yn Ystad Ddiwydiannol Cydweli ar 20 Hydref 2021.
