# Adran 19 Adroddiad Ymchwilio i Lifogydd

Llansteffan, Sir Gaerfyrddin

MEHEFIN 2024

ADRODDIAD TERFYNOL

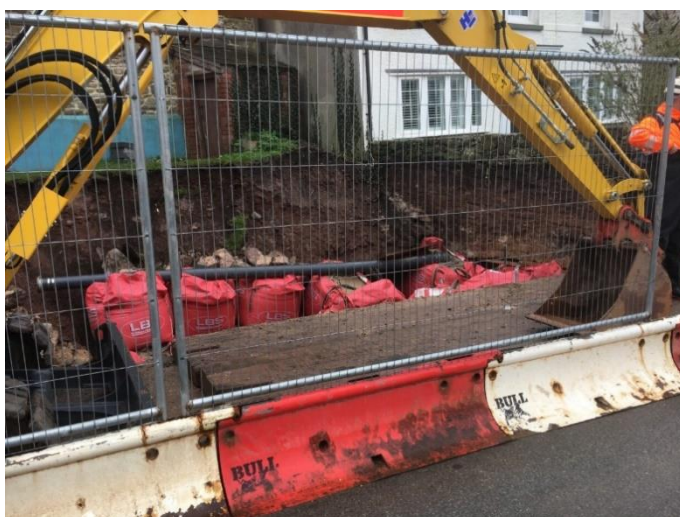
Ar ben Lôn y Dŵr, nesaf at Gapel Bedyddwyr Bethany, difrodwyd rhan ganol cwlfer Nant Jac yn ystod digwyddiadau llifogydd Rhagfyr-Ionawr ac roedd yn destun gwaith trwsio sylweddol yn ystod gwanwyn 2024 fel y dangosir yn y lluniau isod.

Gwaith ar Bont y Stryd Fawr. Tynnwyd y llun ar 19.03.24

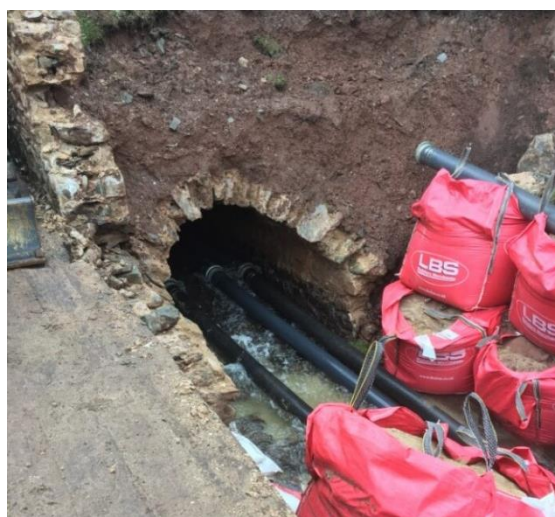
Edrych i fyny'r afon ar y gwaith hyd at Bont y Stryd Fawr. Tynnwyd y llun ar 19.03.24

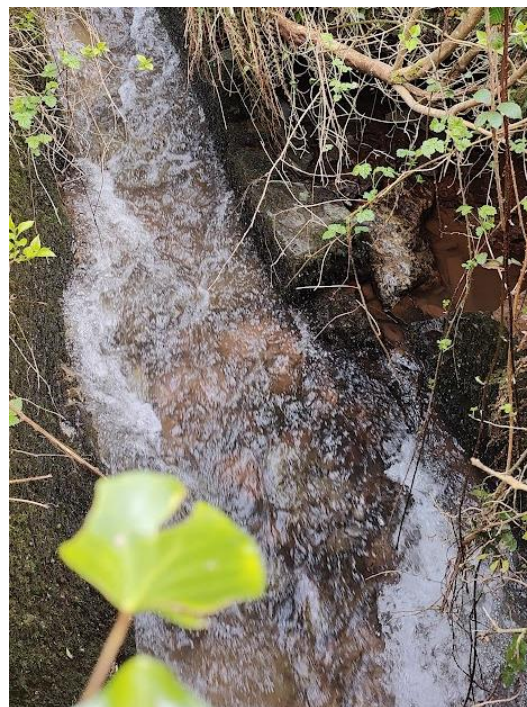
*Nant Jac wedi'i chwlfertu o dan Lôn Pwll y Felin*

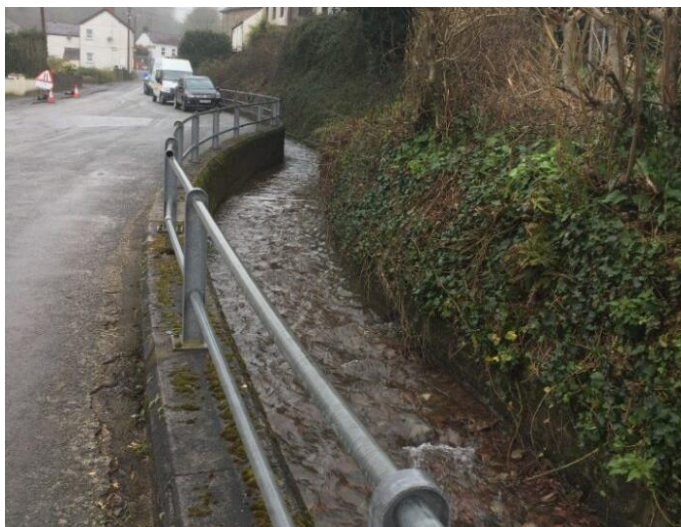
Ar hyd Lôn y Dŵr, mae'r wal gynnal sy'n ffurfio cefn llaw dde Nant Jac tua 15 cm o uchder (uwchben lefel y ffordd) â rheiliau metel uwch ei phen. Mewn manau penodol, mae'r wal gynnal yn dangos arwyddion o ddifrod, yn enwedig yn y manau lle mae'n ymddangos bod y nant yn gorlifo ar y ffordd. Mae hyn yn dynodi bod y wal gynnal yn cyflawni diben o gadw llifau yn y sianel hyd at ddyfnder

*Edrych i fyny'r afon yn sianel artiffisial Nant Jac ar hyd Lôn y Dŵr*

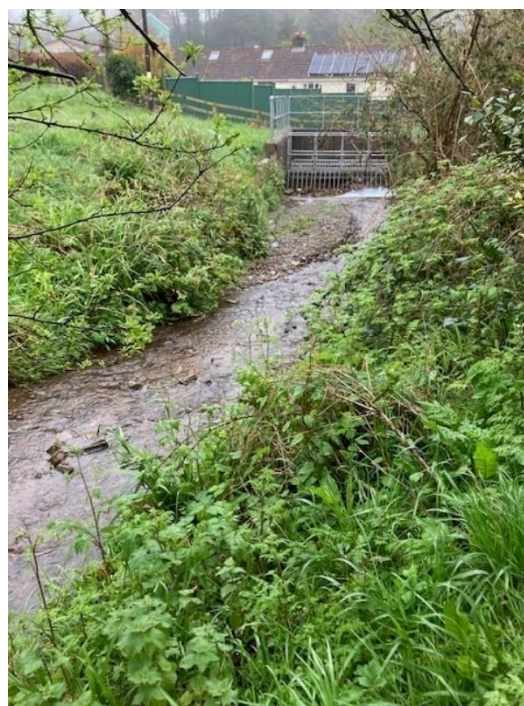
Y tu ôl i'r tai hyn, ceir sgrin brigau sylweddol y gwelwyd yn ystod yr ymweliad safle (20 Mawrth 2024) ei bod yn gweithio'n dda. Mae'r nant wedi'i chwlfertu wedyn o dan y llwybr troed, Glan-y-môr a Lôn y Dŵr i ollwng i Nant Jac (prif afon) lle mae'n gadael y ffordd ac yn llifo ar draws y cae.

Cwrs dŵr dienw yn Llansteffan: sgrin weddillion

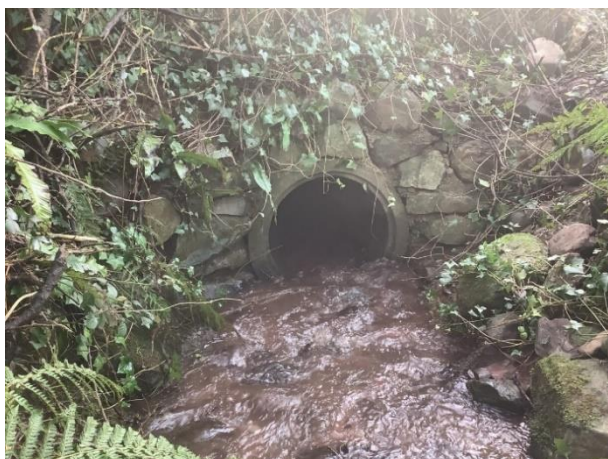
*Edrych i lawr yr afon ar gwlfert y cwrs dŵr dienw o dan y llwybr mynediad*

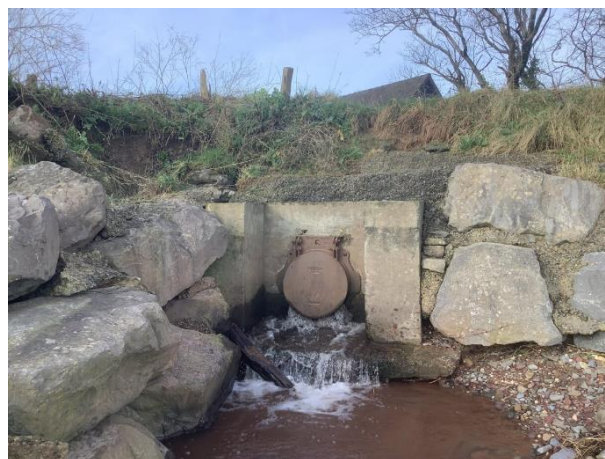
*Gollyngfa'r cwrs dŵr dienw i mewn i Aber Afon Tywi*

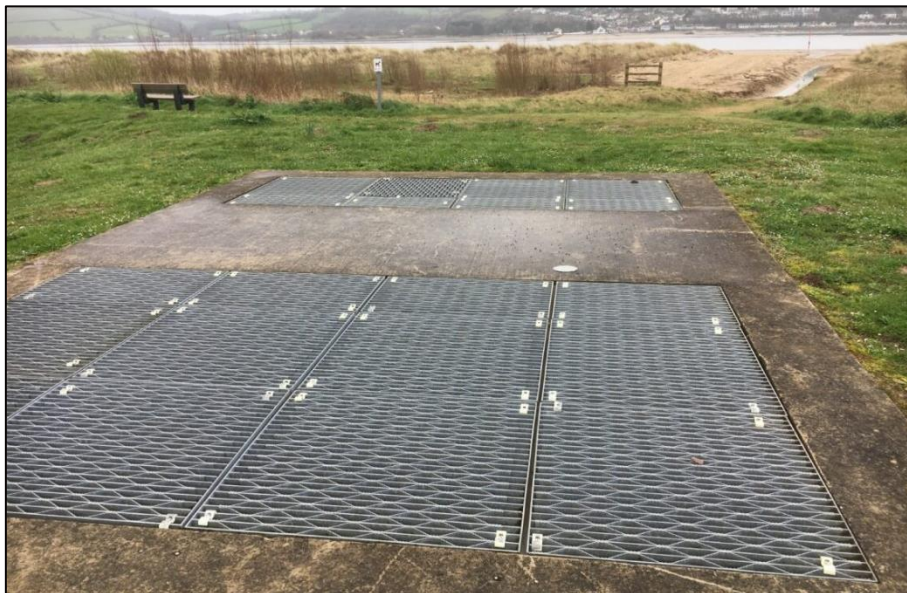
*Ffigur 2-10: Siambrau Dŵr Wyneb wedi'u lleoli ar y Grîn*

bwmp gorlif storm sy'n gollwng i'r siambrau storio dŵr wyneb yn ystod cyfnodau o lifau uchel yn yr Orsaf Bwmpio. Mae'r llif hwn wedi'i sgrinio i atal gweddillion carthion rhag gollwng i'r aber.

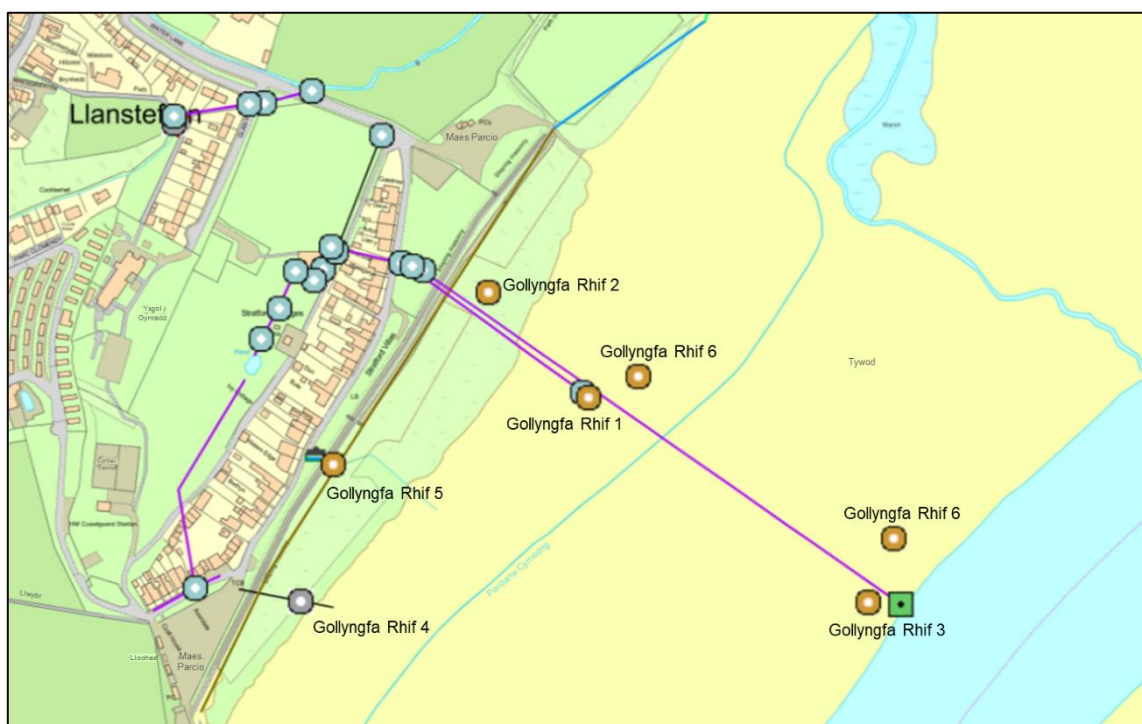
Ffigur 2-11: Lleoliadau Gollyngfeydd. Yn cynnwys data OS © Hawlfraint y Goron a hawl cronfa ddata 2020

6. **Gollyngfa segur:** Nid yw'r ollyngfa hon wedi'i chysylltu â'r system draenio dŵr wyneb mwyach, nid yw'n cael ei defnyddio ac mae wedi'i lleoli hanner ffordd i lawr y traeth. Mae'n bibell goncrit hir sydd bellach wedi torri mewn sawl man a bron wedi'i chladdu gan dywod. Gosodwyd yr Ollyngfa Ganol i ddisodli hon tua 10 i 15 mlynedd yn ôl pan roedd y strwythur gollyngfa hirgul hwn tua 1 metr uwchben lefel y tywod.

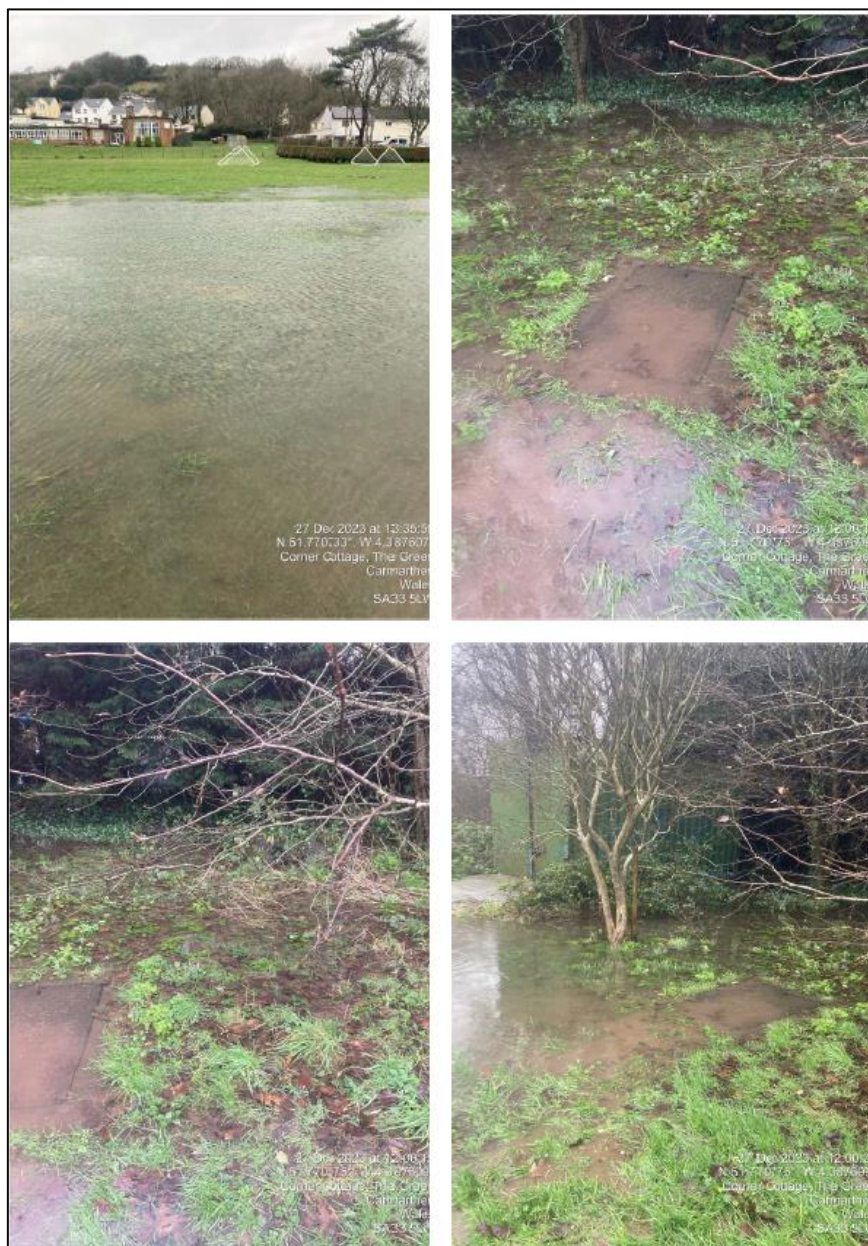
Roedd DCWW yn darparu tanceri o fis Hydref tan fis Rhagfyr 2023 i gael gwared ar ddŵr wyneb a oedd yn llifo i'r system draenio dŵr budr i alluogi'r orsaf pwmpio carthion i weithredu ac i roi'r gallu i drigolion dynnu dŵr toiledau ac ati. Adroddwyd bod dŵr wyneb yn llifo i mewn i rwydwaith dŵr budr DCWW yn yr ardaloedd isel o gwmpas y Morfa a'r Grîn yn bennaf ac mae ymchwiliad ar y gweill i gadarnhau'r cysylltiad rhwng y ddwy system. Mae DCWW wedi darparu lluniau a dynnwyd ar 27 Rhagfyr 2023 (Ffigur 4-13) ac mae'r rhain yn dangos yn eglur yr amodau soeglyd cyn y digwyddiad llifogydd a thyllau caead o dan ddŵr. Mae'r cyfrif hwn yn cyd-fynd â chyfrifon trigolion nad oedd dŵr wyneb yn gallu draenio o'r ardal isel cyn y digwyddiad. Roedd hyn yn debygol o fod o ganlyniad i'r ffaith fod y brif ollyngfa (Ganol) o'r system dŵr wyneb wedi'i chladdu o dan y traeth, ar y cyd â chyfnodau estynedig o lawiad ac amodau daear soeglyd.

Ffigur 4-13: Lluniau o'r Morfa a chyffiniau Gorsaf Bwmpio DCWW ar 27 Rhagfyr 2023

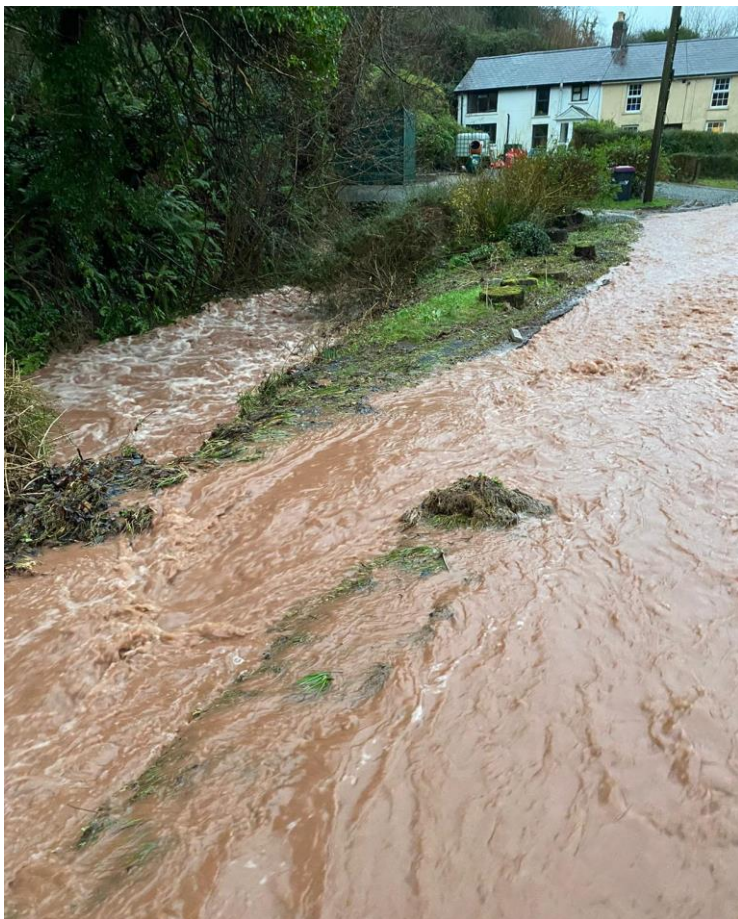
*Ffigur 1: Llifogydd ar Lôn Pwll y Felin o ganlyniad i lefelau dŵr uchel yn Nant Jac. Tynnwyd ar 31 Rhagfyr 2023.*

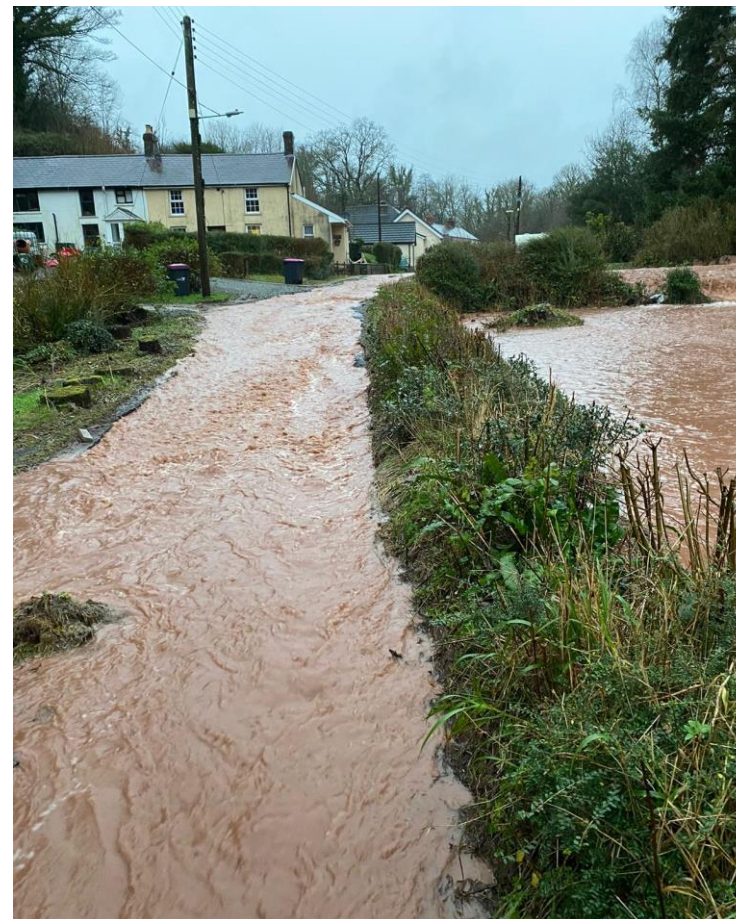
*Ffigur 2: Llifogydd ar Lôn Pwll y Felin o ganlyniad i lefelau dŵr uchel yn Nant Jac. Tynnwyd ar 31 Rhagfyr 2023.*

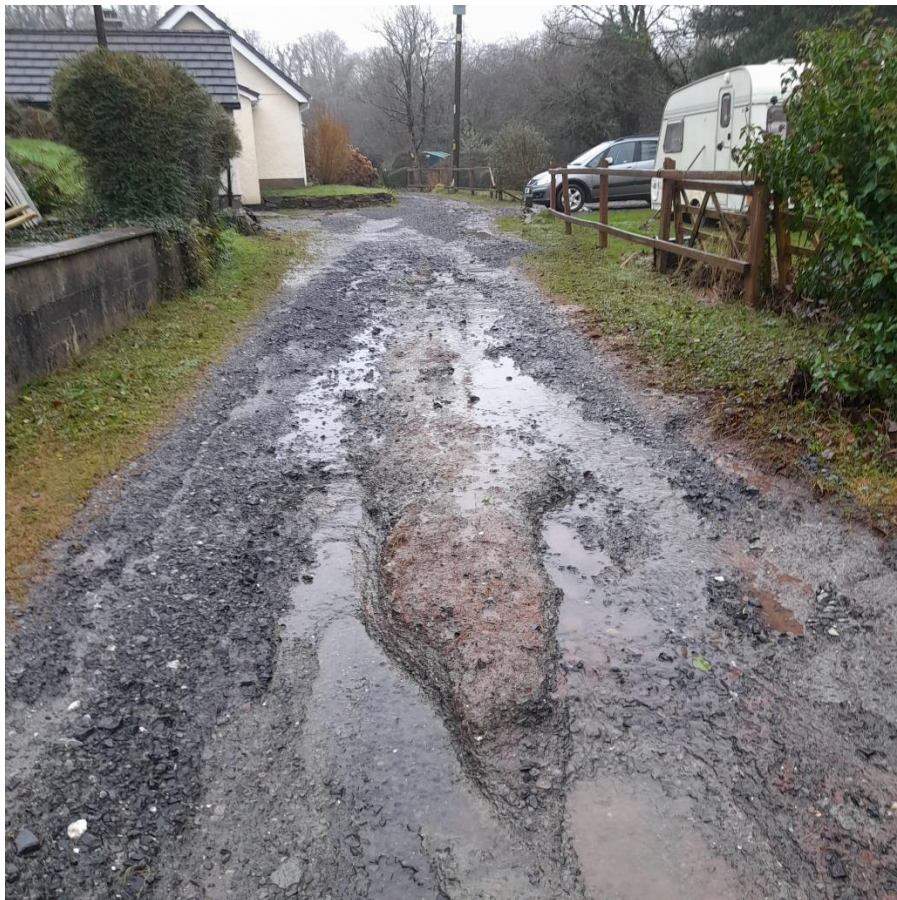
*Ffigur 3: Difrod i Lôn Pwll y Felin o ganlyniad i lifogydd. Tynnwyd ar 2 Ionawr 2024.*

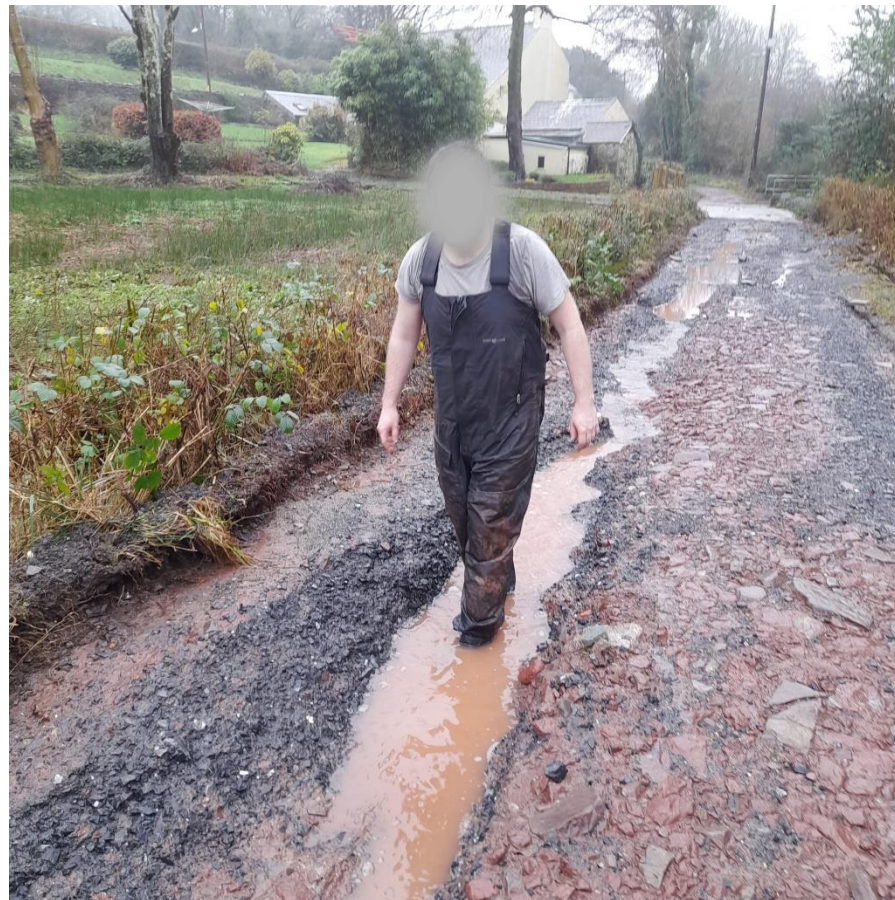
*Ffigur 4: Difrod i Lôn Pwll y Felin o ganlyniad i lifogydd. Tynnwyd ar 2 Ionawr 2024.*

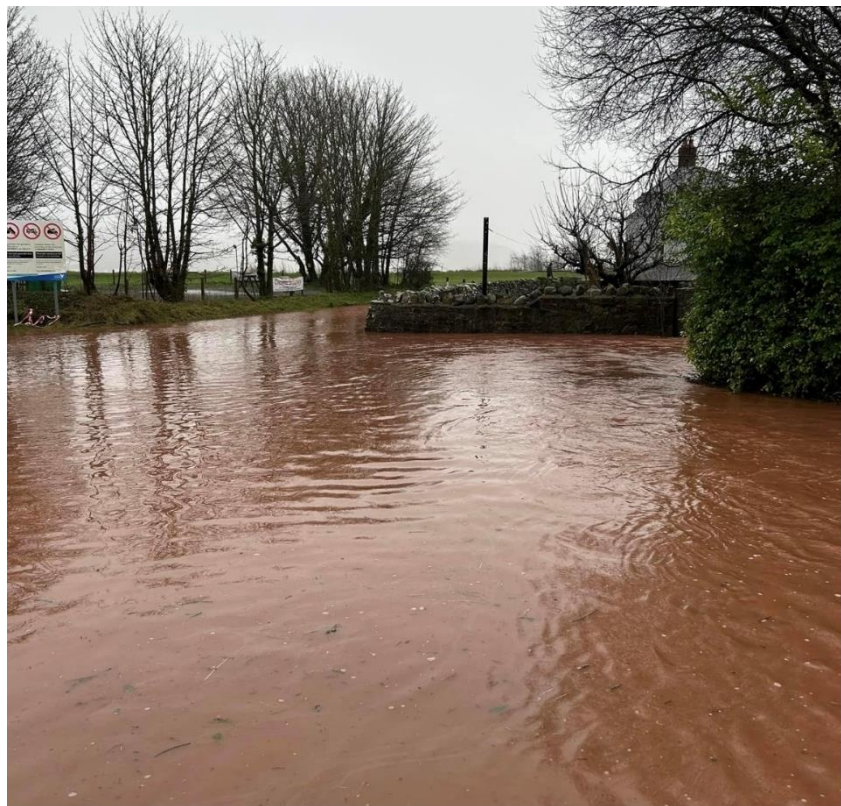
*Ffigur 5: Llifogydd yng nghyffordd y Grîn a Lôn y Dŵr. Tynnwyd ar 31 Rhagfyr 2023.*

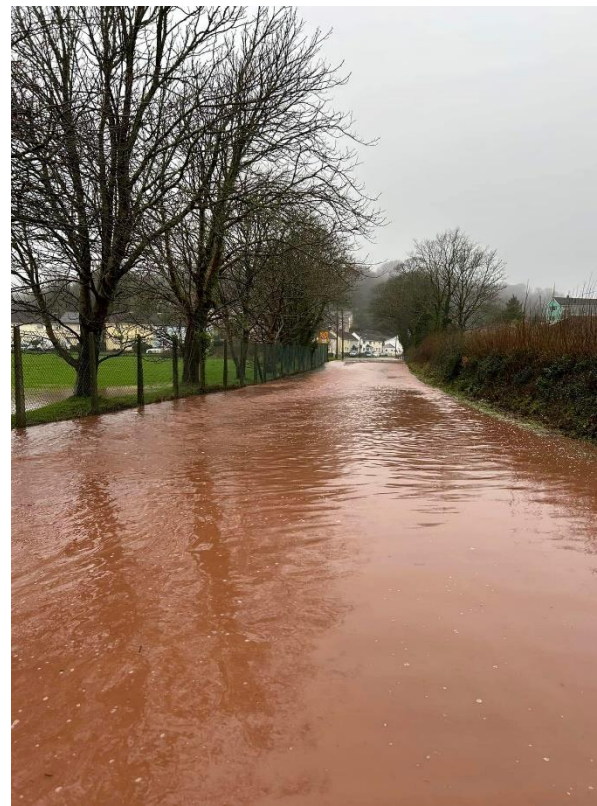
*Ffigur 6: Llifogydd Lôn y Dŵr. Tynnwyd yn ystod digwyddiadau llifogydd gaeaf 23/24 (dyddiad anhysbys)*

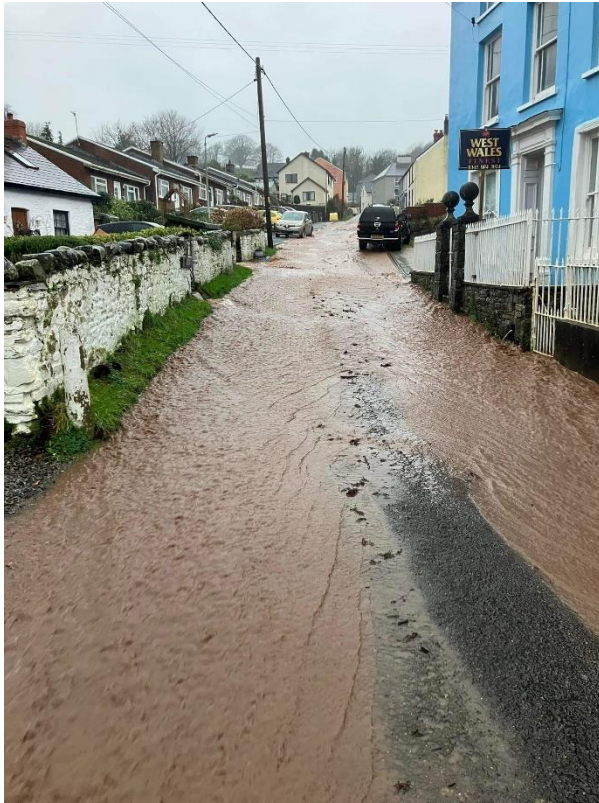
*Ffigur 7: Dŵr wyneb ffo ar Heol yr Hen Ysgol. Tynnwyd yn ystod digwyddiadau llifogydd gaeaf 23/24 (dyddiad anhysbys)*

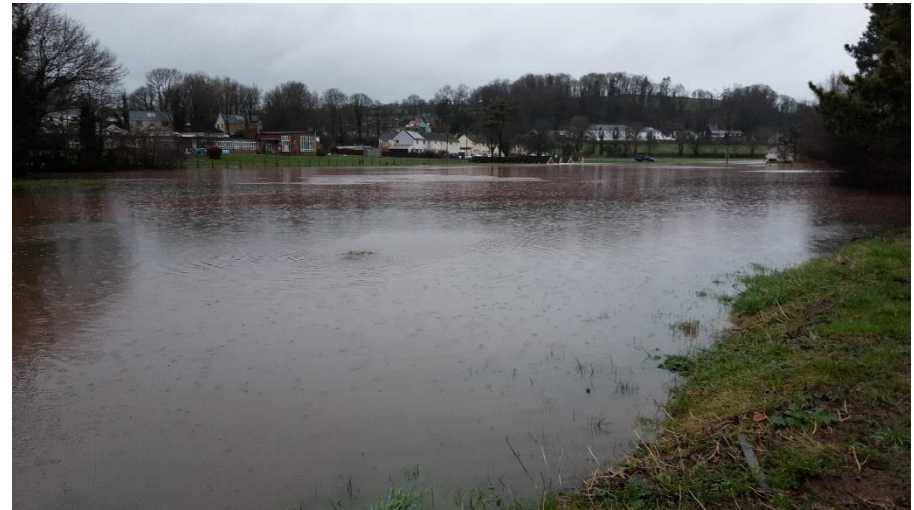
*Ffigur 8: Llifogydd ar y Morfa. Tynnwyd yn ystod digwyddiadau llifogydd gaeaf 23/24 (dyddiad anhysbys)*

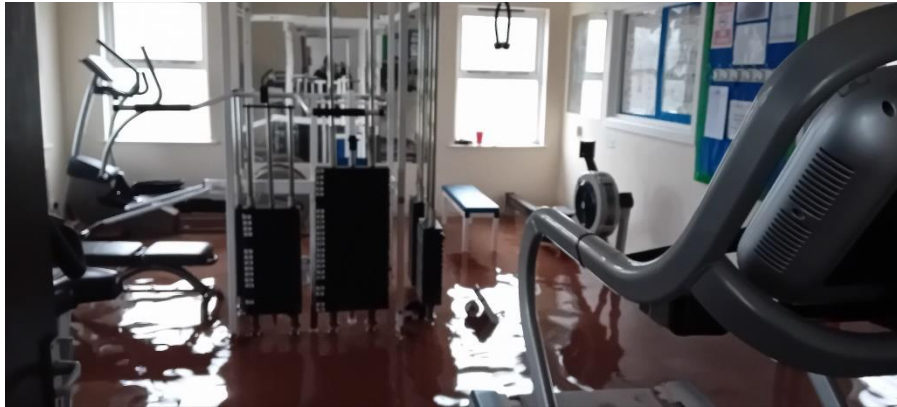
*Ffigur 9: Llifogydd mewnol yng Nghlwb Chwaraeon a Chymdeithasol Llansteffan. Tynnwyd yn ystod digwyddiadau llifogydd gaeaf 23/24 (dyddiad anhysbys)*

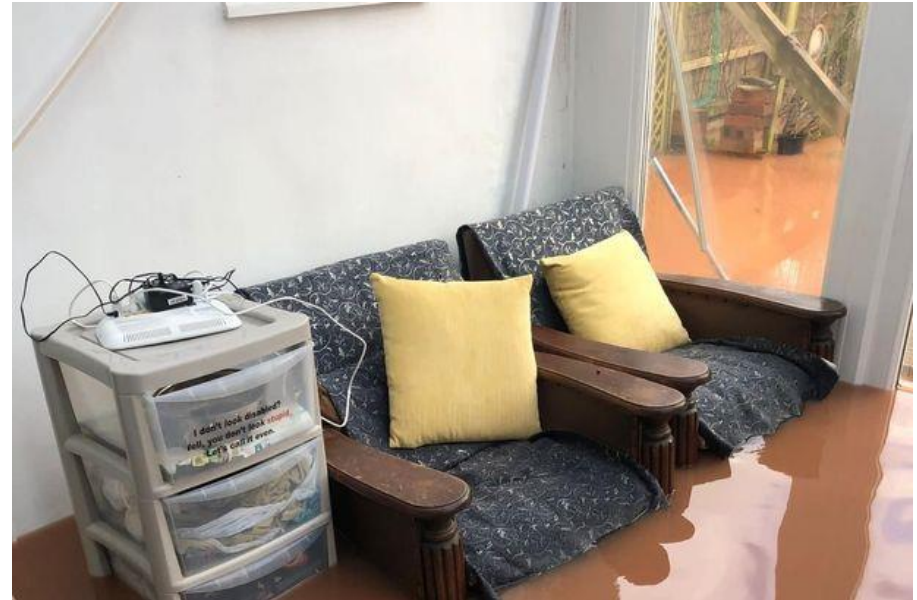
*Ffigur 10: Llifogydd mewnol yn y Grŵn. Tynnwyd yn ystod digwyddiadau llifogydd gaeaf 23/24 (dyddiad anhysbys)*

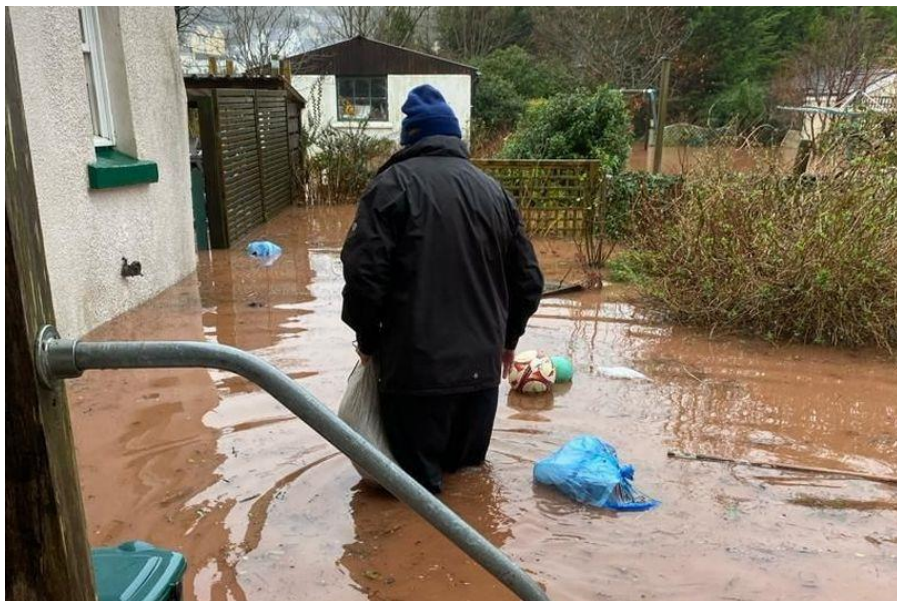
*Ffigur 11: Llifogydd cwrtil yn y Grîn. Tynnwyd yn ystod digwyddiadau llifogydd gaeaf 23/24 (dyddiad anhysbys)*

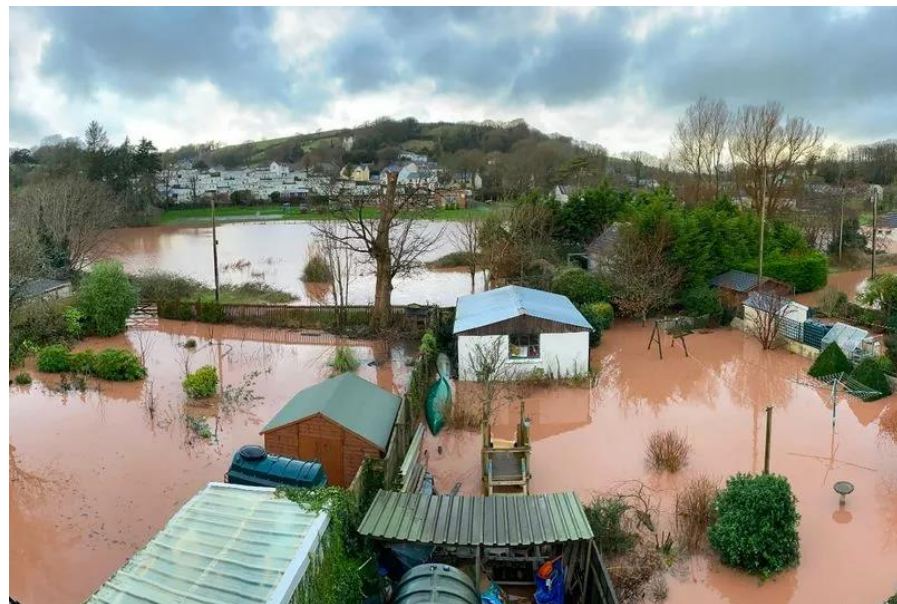
*Ffigur 12: Llifogydd yn y Grîn. Tynnwyd yn ystod digwyddiadau llifogydd gaeaf 23/24 (dyddiad anhysbys)*

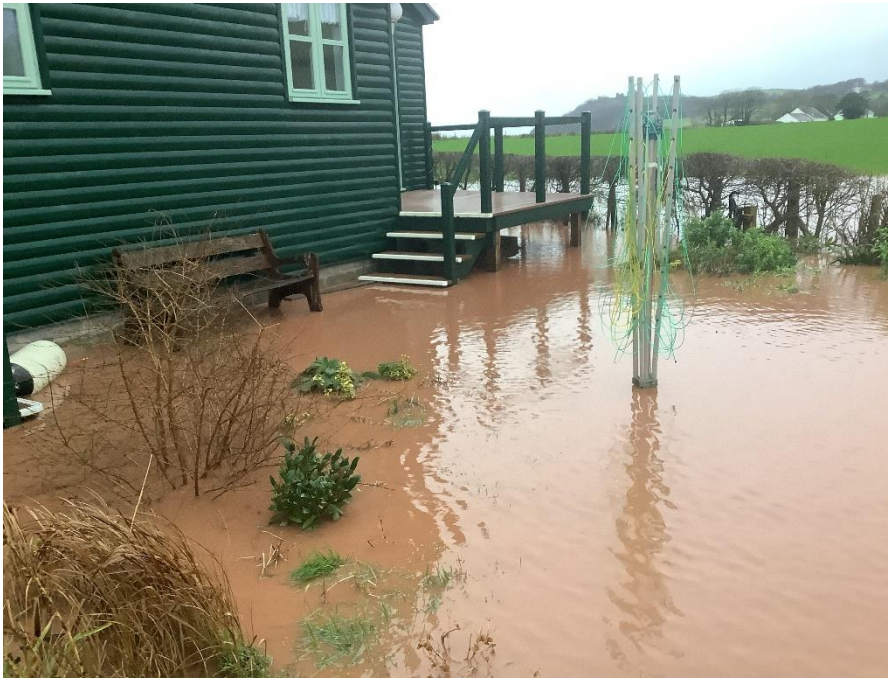
*Ffigur 13: Llifogydd cwrtil yng Nglanyfferi. Tynnwyd yn ystod digwyddiadau llifogydd gaeaf 23/24 (dyddiad anhysbys)*

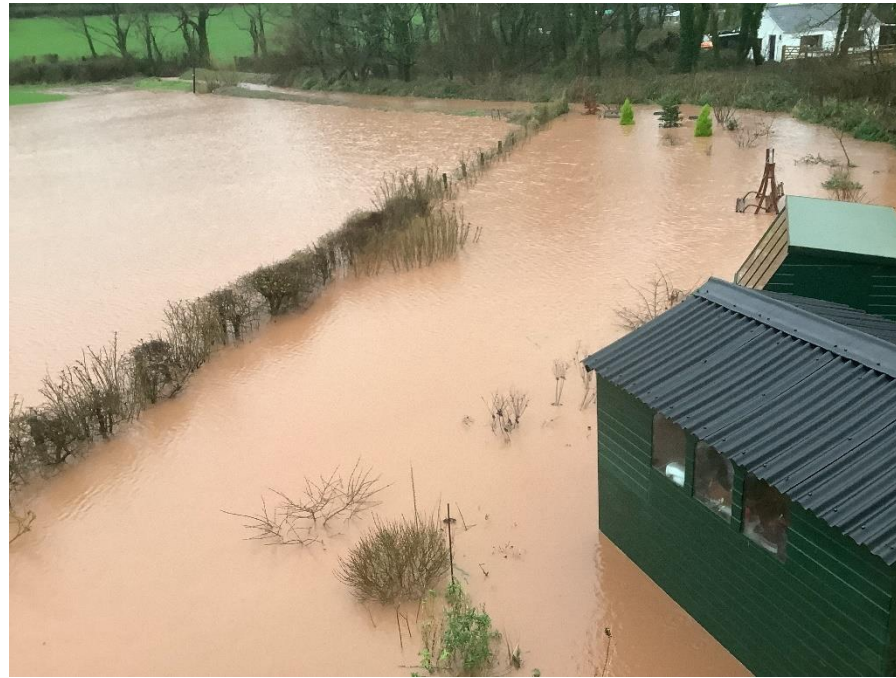
*Ffigur 14: Llifogydd cwrtil yng Nglanyfferi. Tynnwyd yn ystod digwyddiadau llifogydd gaeaf 23/24 (dyddiad anhysbys)*

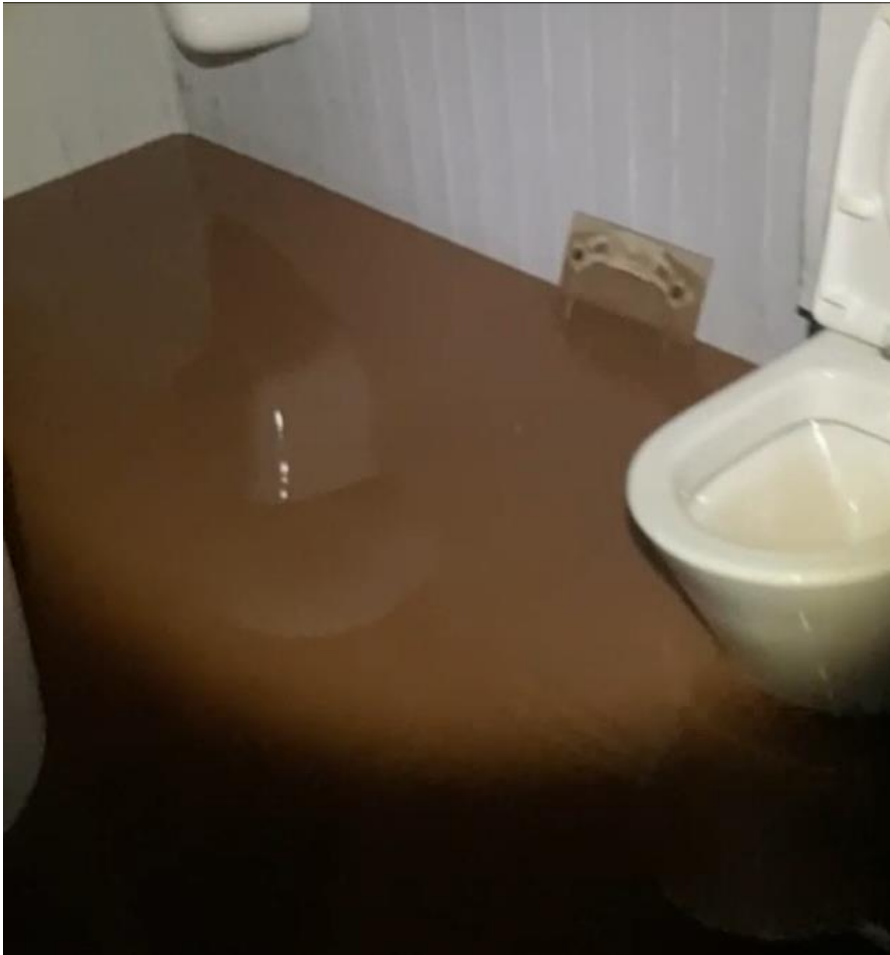
*Ffigur 15: Llifogydd mewnol yng Nglanyfferi. Tynnwyd yn ystod digwyddiadau llifogydd gaeaf 23/24 (dyddiad anhysbys)*

Cyrhaeddodd y llifogydd mewnol o leiaf 2 droedfedd yn yr eiddo ac roedd tystiolaeth eglur o garthion yn y dŵr llifogydd. Daeth cymorth gan ffermwr lleol ar ffurf pwmp ac roedd hwn yn pwmpio ~1,000 litr y funud am sawl awr. Fe wnaeth hyn helpu i leddfu'r llifogydd a lleihau lefelau'r dŵr ac atal llifogydd ehangach. Roedd lefelau'r dŵr mor uchel i'r eiddo gael ei wagio yn ystod y digwyddiad. Arhosodd y dŵr yn yr eiddo am ddau ddiwrnod ac yn llawer hwy yn yr ardd.

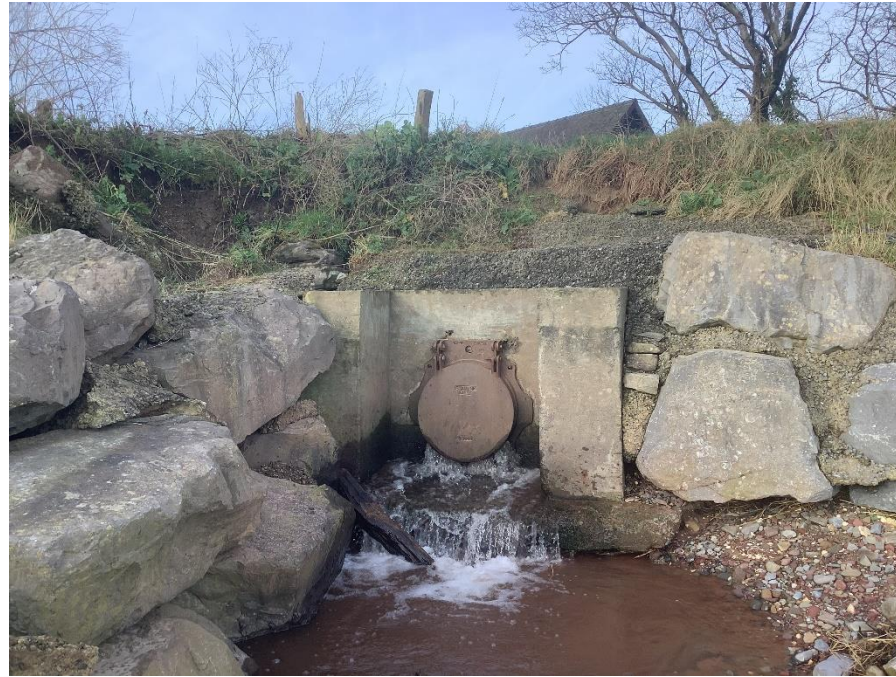
*Ffigur 16: Gollyngfa yng Nglanyfferi (dyddiad anhysbys)*

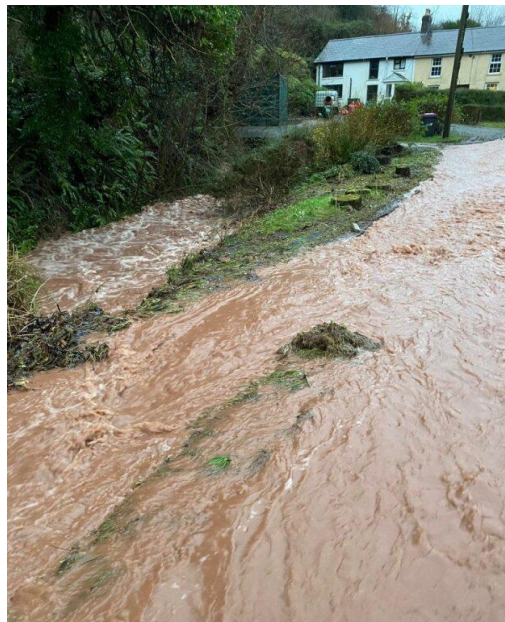
*Nant Jac yn gorlifo dros y gefn yn Lôn Pwll y Felin*

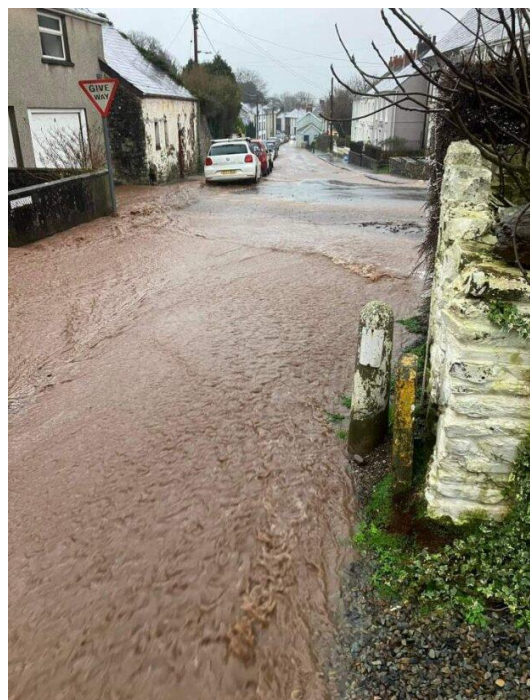
*Dŵr wyneb ffo ar hyd y Stryd Fawr*

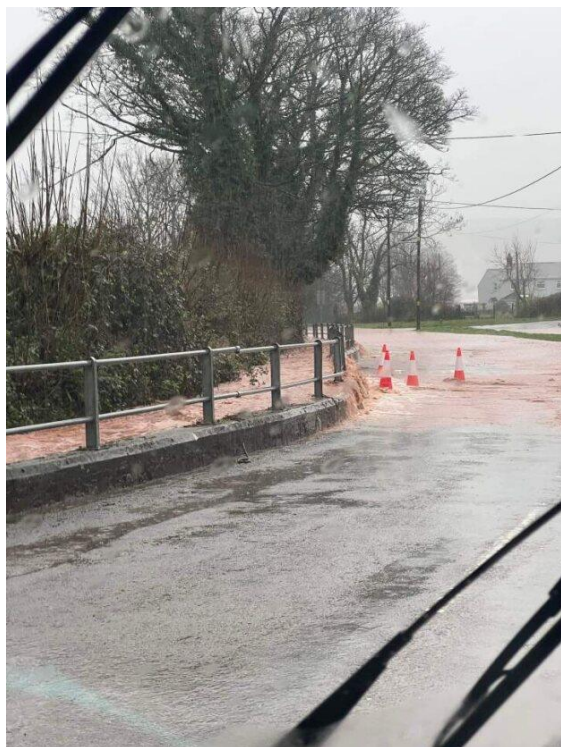
Ar 30 Rhagfyr 2023 ac ar 2 Ionawr 2024, nododd trigolion Glan-y-môr bod dŵr yn llifo i lawr Glan-y-môr a Lôn y Dŵr lle maent yn rhedeg yn gyfochrog â Nant Jac yn ystod y llifogydd. Daeth hwn yn agos at achosi llifogydd mewn eiddo penodol trwy eu drysau ffrynt, a nododd trigolion bryderon am y briciau aer.

*Dŵr yn gorlifo o Nant Jac ar hyd Lôn y Dŵr*

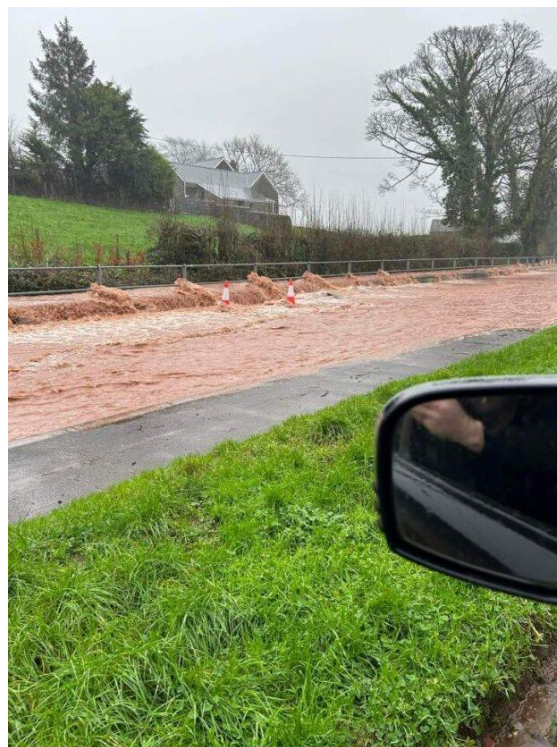
*Dŵr yn gorlifo o Nant Jac ar hyd Lôn y Dŵr*

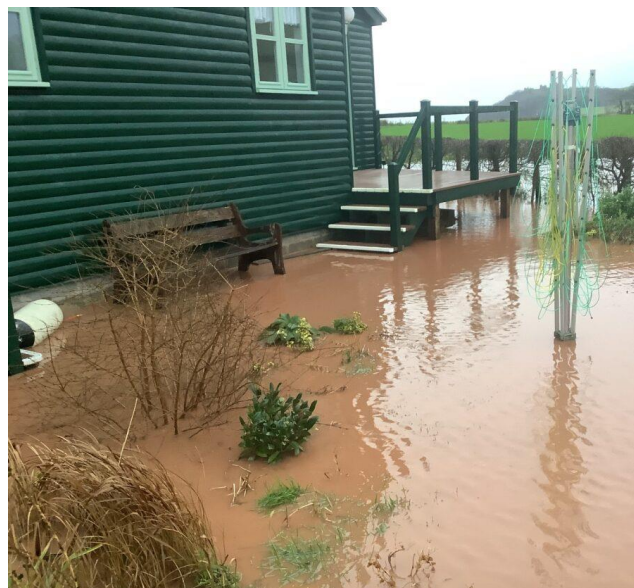
*Llifogydd i gwrtil eiddo yng Nglanyfferi*
