Adroddiad Ymchwiliad i Lifogydd Cydweli

Adroddiad ar ddigwyddiadau llifogydd ar 4 ac 20 Hydref 2021 yng Nghlos yr Helyg, Parc Pendre, Llys Gwenllian, Heol y Fferi, Cae Ffynnon, Ger y Castell, Ger y Gwendraeth ac Ystad Ddiwydiannol Cydweli – fel sy'n ofynnol o dan adran 19 Deddf Rheoli Llifogydd a Dŵr 2010.

Teitl y ddogfen	Adroddiad Ymchwilio i Llifogydd Cydweli
Dyddiad y ddogfen	Medi 2022
Awduron	Cyngor Sir Caerfyrddin
Gwasanaeth cyfrifol	Amddiffyn rhag Llifogydd a Diogelu'r Arfordir, Gwasanaethau Gwasttraff ac Amgylcheddol
Adran	Yr Amgylchedd
Adolygu	Cath Abbott Peiriannydd Amddiffyn rhag Llifogydd a Diogelu'r Arfordir Adran yr Amgylchedd, Cyngor Sir Caerfyrddin
Cymeradwyo	Ben Kathrens Rheolwr Amddiffyn rhag Llifogydd a Diogelu'r Arfordir Adran yr Amgylchedd, Cyngor Sir Caerfyrddin
Cyhoeddwyd

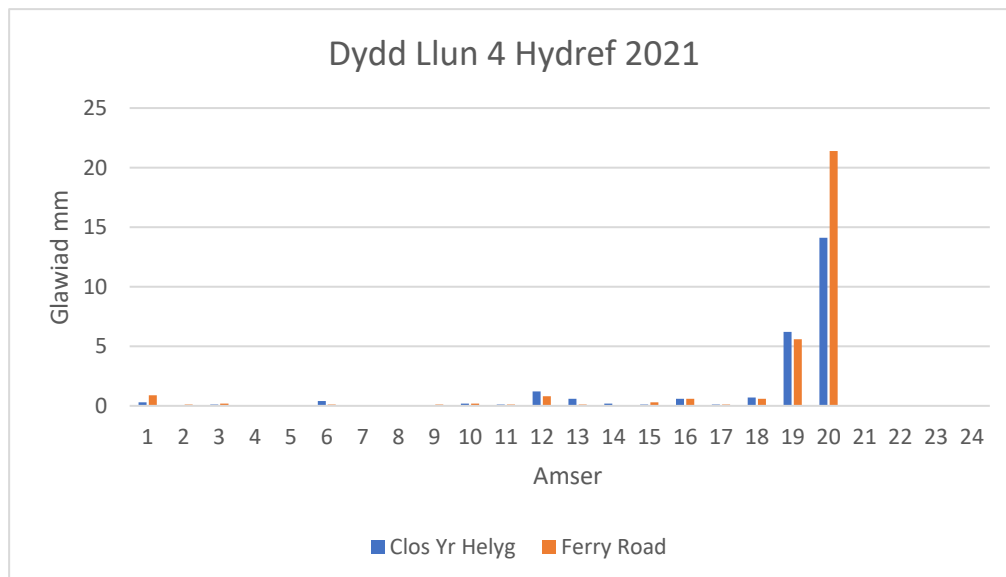
Ffigur 1 - Cyfansymiau glawiad a gyhoeddwyd gan MetDesk yng Nghydsweli ar gyfer pob awr ar 4 Hydref 2021 (mm).

- 2.4.1 Gall darparydd gwasanaeth tywydd Cyngor Sir Caerfyrddin, MetDesk, ddarparu symiau o law mewn milimedrau (mm) ar gyfer unrhyw awr trwy gydol y dydd. Dangosir y symiau o law a gofnodwyd trwy radar fesul awr (mm) ar gyfer Clos yr Helyg a Heol y Fferi isod yn Ffigur 1. Rhwng 18:00pm ac 20:00pm, syrthiodd 20.3mm a 27mm o law yng Nghlos yr Helyg a Heol y Fferi, yn y drefn honno. Er mwyn rhoi dwyster y glawiad yn ei gyd-destun, mae 30mm o law mewn cyfnod o 24-awr yn symbyliad arferol i Gyngor Sir Caerfyrddin ymateb.

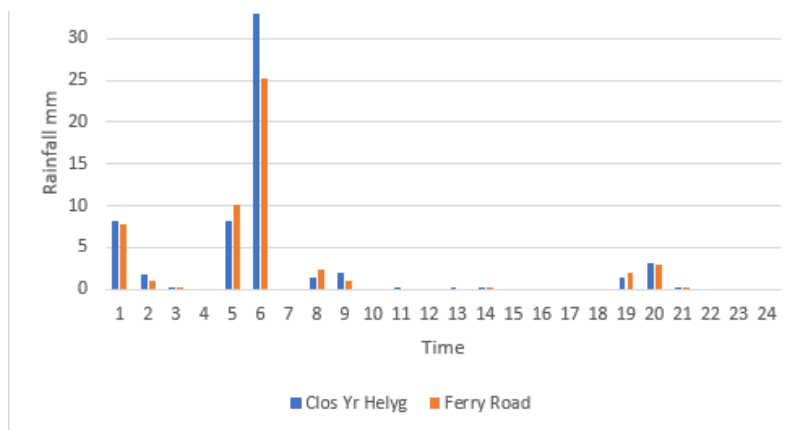
2.5.1 Dangosir y cyfansymiau glawiad a gofnodwyd gan radar ar gyfer Clos yr Helyg a Heol y Fferi yn Ffigur 3 - Cyfansymiau glawiad a gofnodwyd yng Nghydweli ar gyfer pob awr ar 20 Hydref 2021 (mm). isod. Yn ystod yr awr rhwng 04:00am a 05:00am cofnodwyd 8.1mm o law yng Nghlos yr Helyg a 10.1mm yn Heol y Fferi. Rhwng 05:00am a 06:00am, syrthiodd 32.9mm a 25.2mm o law yng Nghlos yr Helyg a Heol y Fferi, yn y drefn honno.

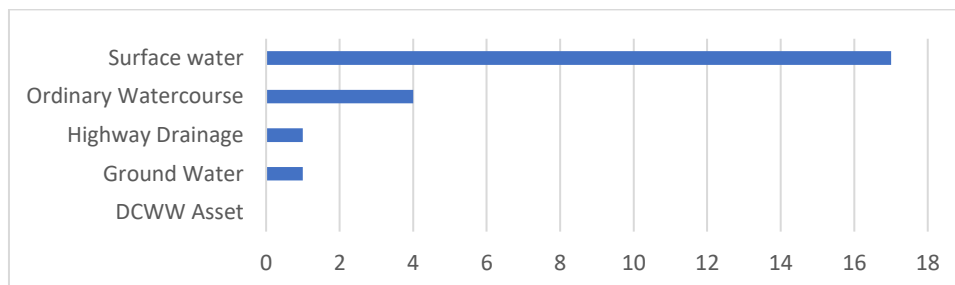
Ffigur 7- Ffynhonnell llifogydd mewn eiddo ar 4 Hydref 2021, a gofnodwyd gan drigolion CSC.

3.2.11 O blith yr holl adroddiadau o lifogydd y tu fewn i gartrefi a dderbyniodd CSC, dywedodd mwyafrif mawr y trigolion mai'r ffynhonnell oedd 'dŵr wyneb' fel y gwelir yn Ffigur 7 isod.

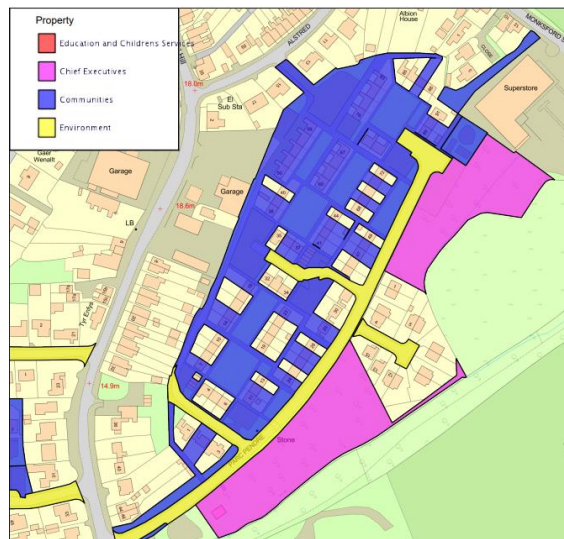
Ffigur 12 - Map o'r tir sy'n eiddo i CSC yng Nghlos Yr Helyg, Cydweli.

- 3.5.2.2.1 Yn dilyn digwyddiadau llifogydd Hydref 2021, ychwanegwyd cwrs dŵr Clos yr Helyg at gronfa ddata asedau ALIDA. Mae peth o'r tir y mae'r cwrs dŵr yn llifo trwyddo yn eiddo i CSC, fel y dangosir yn Ffigur 12.
- 3.5.2.2.2 Nid yw'r ymchwiliad hwn wedi darganfod unrhyw dystiolaeth o waith cynnal a chadw yn y cwrs dŵr hwn dros y blynyddoedd. Yn hynny o beth, amharwyd ar ei allu i dderbyn a danfon dŵr wyneb.

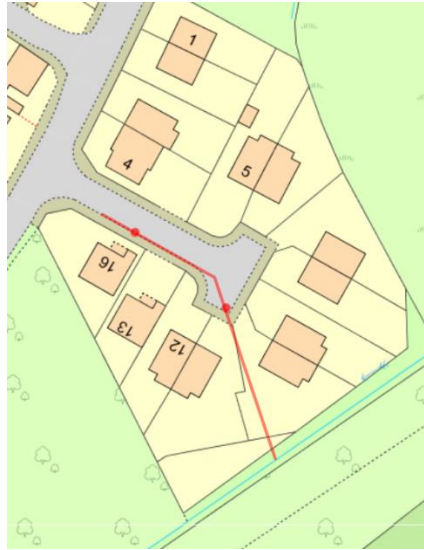
- 3.5.2.5 Yng Nghlos yr Helyg mae gan y briffordd ei system ddraenio annibynnol ei hun. Caiff ei gwasanaethau gan ddau ffosdwl wyneb sy'n draenio'r gerbyddfordd a'r llwybr cerdded. Mae'r ffosdyllau yn rhyddhau i geuffos blastig 150mm sy'n cludo dŵr wyneb i gyfeiriad de-ddwyreiniol i'r cwrs dŵr cyffredin fel y gwelir yn Ffigur 13 - Map o'r system draenio priffyrdd yng Nghlos Yr Helyg, Cydweli. isod.

- 3.5.2.6 Ceisiodd archwiliad CCTV 2019 archwilio system ddraenio Clos yr Helyg. Fodd bynnag, darganfu'r ymchwiliad hwn na chwblhawyd yr archwiliad oherwydd llaid a dŵr yn y llinell. Byddai dŵr yn y llinell yn awgrymu diffygion yn y system. Nid yw'r ymchwiliad hwn wedi gallu dod o hyd i unrhyw gofnodion yr adroddwyd ar y diffygion hyn, nag y cawsant eu cofnodi na'u datrys.

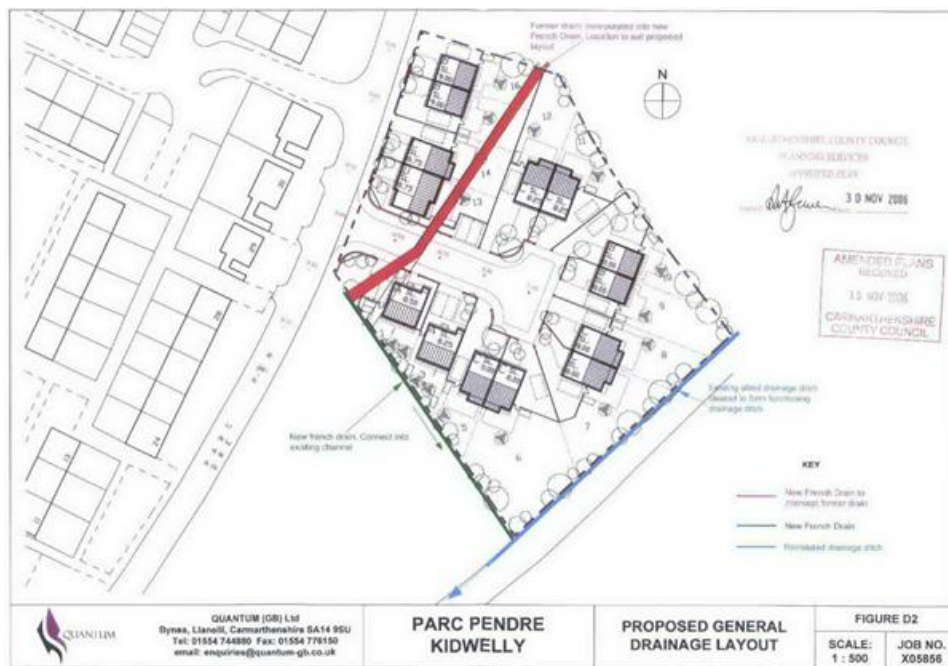
Ffigur 15 - Map o'r cynllun draenio dŵr wyneb a gymeradwywyd ar gyfer Clos yr Helyg, Cydweli (Quantum, 2006).

- 3.6.4 Casgliad yr ACLI yw bod y potensial am lifogydd yn dod o'r cynnydd mewn dŵr ffo dŵr wyneb sy'n gysylltiedig â datblygu ardaloedd anhydraidd o lawr caled ac adeiladau ar y safle. Mae'r adroddiad yn amcangyfrif cynnydd mewn dŵr ffo dŵr wyneb o tua 225.4 metr ciwbig ar gyfer storm un awr (23mm). Daethpwyd i'r casgliad fod y cynnydd hwn mewn dŵr ffo yn creu problemau llifogydd posib i'r datblygiad ei hun ar gyfer unrhyw gyrsiau dŵr derbyn ac adeiladau i lawr yr afon.
- 3.6.5 Roedd y cynllun draenio dŵr wyneb a gymeradwywyd yn golygu ailfodelu'r draen/cwrs dŵr blaenorol yn ddraen Ffrengig newydd yn rhedeg ar draws y datblygiad ac yn gollwng i'r ffos ddraenio a adferwyd yn rhedeg ar hyd y ffin dde-ddwyreiniol, fel y gwelir isod yn Ffigur 15 - Map o'r cynllun draenio dŵr wyneb a gymeradwywyd ar gyfer Clos yr Helyg, Cydweli (Quantum, 2006)..

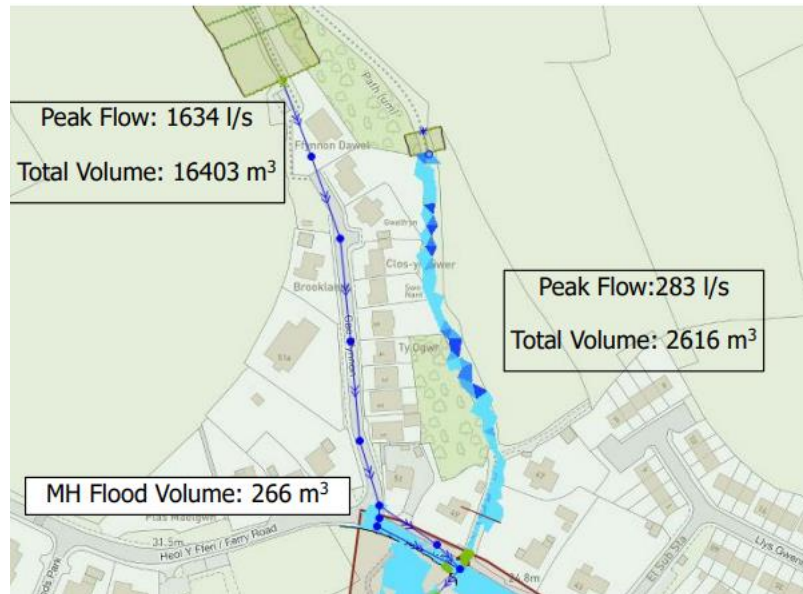
Ffigur 31 - Allbwn modelu hydrologig digwyddiad llifogydd 1 mewn 100 mlynedd (0.1% AEP) - yn dangos dim gorlwyth yn sgrin brigau Cae Ffynnon (Amey Consulting, Mawrth 2022).

- 5.6.2.1.2 Cafodd sgrin brigau Cae Ffynnon ei uwchraddio yn 2014/2015, fel rhan o gynllun gwaith cyfalaf gwerth £70,000 gan ALIDA CSC yn yr ardal.
- 5.6.2.1.3 Daeth gwerthusiad a gynhaliwyd fel rhan o'r ymchwiliad hwn i'r casgliad fod yr ased hwn yn gweddu i'w bwrpas, ac y gall reoli llifau llifogydd hyd at y digwyddiad tebygolrwydd llifogydd blynyddol 1 mewn 100-mlynedd (1% AEP) (Ffigur 31). Mae'r ffigur isod yn dangos yr allbynnau modelu llifogydd ac nid yw'n dangos unrhyw lifogydd tebygol wrth fodelu'r digwyddiad storm hwn.
