Adroddiad Ymchwiliad i Lifogydd Cydweli

Adroddiad ar ddigwyddiadau llifogydd ar 4 ac 20 Hydref 2021 yng Nghlos yr Helyg, Parc Pendre, Llys Gwenllian, Heol y Fferi, Cae Ffynnon, Ger y Castell, Ger y Gwendraeth ac Ystad Ddiwydiannol Cydweli – fel sy'n ofynnol o dan adran 19 Deddf Rheoli Llifogydd a Dŵr 2010.

Medi 2022

Cyngor Sir Caerfyrddin

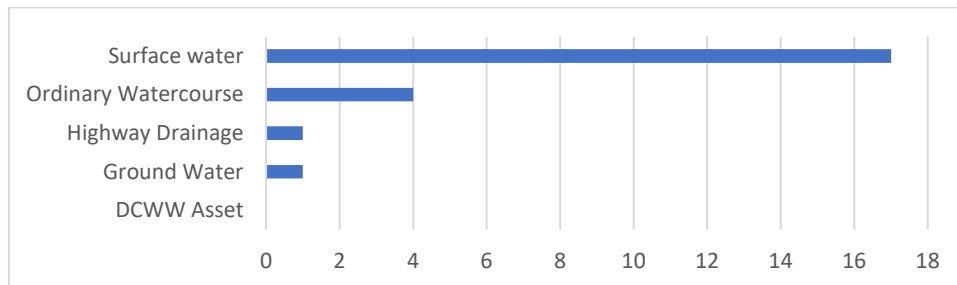
Ffigur 4- Ffynhonnell llifogydd mewn eiddo ar 4 Hydref 2021, a gofnodwyd gan drigolion CSC.

3.2.11 O blith yr holl adroddiadau o lifogydd y tu fewn i gartrefi a dderbyniodd CSC, dywedodd mwyafrif mawr y trigolion mai'r ffynhonnell oedd 'dŵr wyneb' fel y gwelir yn Ffigur 7 isod.

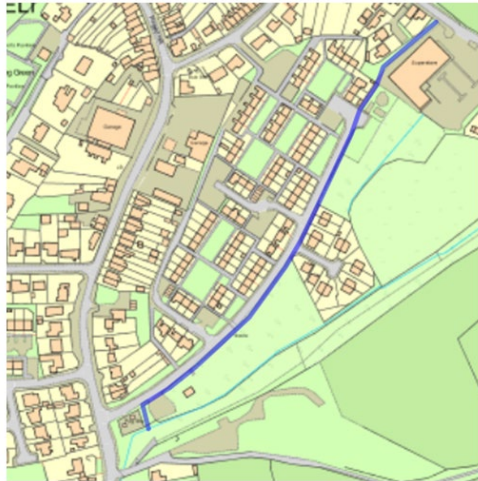
Ffigur 6- Map o geuffos dŵr wyneb Parc Pendre .

- 3.5.1.1 Mae dau gwrs dŵr cyffredin, dienw yn ardal Clos yr Helyg a Pharc Pendre.
- 3.5.1.2 Cafodd y cyntaf ei sianelu ac mae'n llifo'n dde-orllewinol o Stryd Monksford i lawr ochr ogledd-orllewinol y Co-op, ac yna i lawr Parc Pendre (Ffigur 9). Yr enw ar hwn yw ceuffos/cwrs dŵr Parc Pendre ar system rheoli asedau ALIDA CSC.

7.5.2.1.1 Mae ceuffos goncrit 900mm o ddiamedr, 448 metr o hyd sy'n eiddo i ac yn cael ei reoli gan CSC. Mae'r geuffos hon yn rheoli draeniad priffyrdd a dŵr wyneb ac mae hefyd yn cynnwys cwrs dŵr o'r gogledd fel y soniwyd ym mharagraff 3.5.1.2.

7.5.2.2.3 Dangosodd archwiliad CCTV a gynhaliwyd ym mis Ebrill 2019 fod ceuffos Parc Pendre mewn cyflwr gwael oherwydd diffygion gwasanaeth a strwythurol, fel y dangosir yn Ffigur 11. Penderfynwyd cywiro'r diffygion hyn ym misoedd Tachwedd a Rhagfyr 2019 a'r bwriad oedd ailarchwilio'r ased yng ngwanwyn 2021. Ni ddigwyddodd hynny oherwydd cyfyngiadau COVID.

Cam Gweithredu 2
Tîm ALIDA CSC
 Cynnal archwiliad draenio CCTV o'r geuffos ym Mharc Pendre.

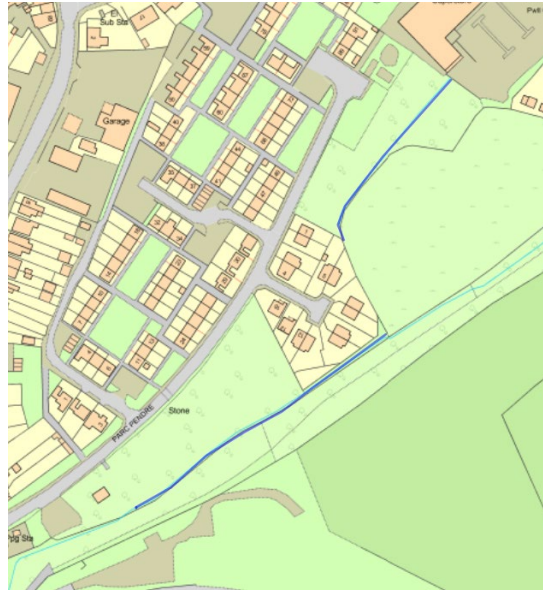
Ffigur 7 - Map o gwrs dŵr arferol Clos yr Helyg.

- 3.5.1.3 Mae'r ail gwrs dŵr cyffredin yn ffos sy'n cychwyn ar ffiniau deheuol archfarchnad y Co-op ac sy'n llifo o gwmpas Clos yr Helyg (Ffigur 10). Yr enw ar hwn yw ffos Clos yr Helyg ar system rheoli asedau ALIDA CSC.

3.5.2.2.2 Nid yw'r ymchwiliad hwn wedi darganfod unrhyw dystiolaeth o waith cynnal a chadw yn y cwrs dŵr hwn dros y blynyddoedd. Yn hynny o beth, amharwyd ar ei allu i dderbyn a danfon dŵr wyneb.

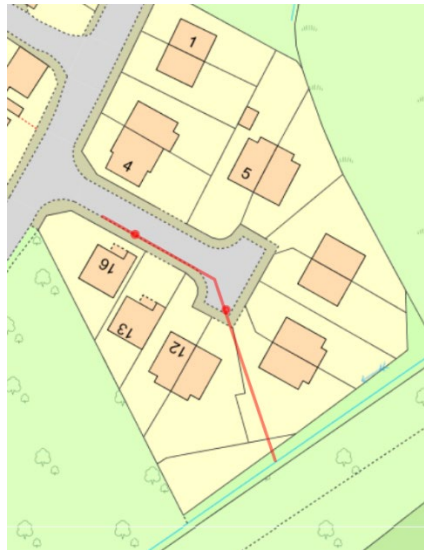
Ffigur 10 - Map o'r system draenio priffyrdd yng Nghlos Yr Helyg, Cydweli.

- 3.5.2.5 Yng Nghlos yr Helyg mae gan y briffordd ei system ddraenio annibynnol ei hun. Caiff ei gwasanaethau gan ddau ffosdwl wyneb sy'n draenio'r gerbyddfordd a'r llwybr cerdded. Mae'r ffosdyllau yn rhyddhau i geuffos blastig 150mm sy'n cludo dŵr wyneb i gyfeiriad de-ddwyreiniol i'r cwrs dŵr cyffredin fel y gwelir yn Ffigur 13 - Map o'r system draenio priffyrdd yng Nghlos Yr Helyg, Cydweli. isod.

- 3.5.2.6 Ceisiodd archwiliad CCTV 2019 archwilio system ddraenio Clos yr Helyg. Fodd bynnag, darganfu'r ymchwiliad hwn na chwblhawyd yr archwiliad oherwydd llaid a dŵr yn y llinell. Byddai dŵr yn y llinell yn awgrymu diffygion yn y system. Nid yw'r ymchwiliad hwn wedi gallu dod o hyd i unrhyw gofnodion yr adroddwyd ar y diffygion hyn, nag y cawsant eu cofnodi na'u datrys.

Cam Gweithredu 6

Datblygu dull cadarnach o astudio archwiliadau draeniau CCTV a chofnodi a gweithredu ar unrhyw ddiffygion rhwng isadrannau a thimau.

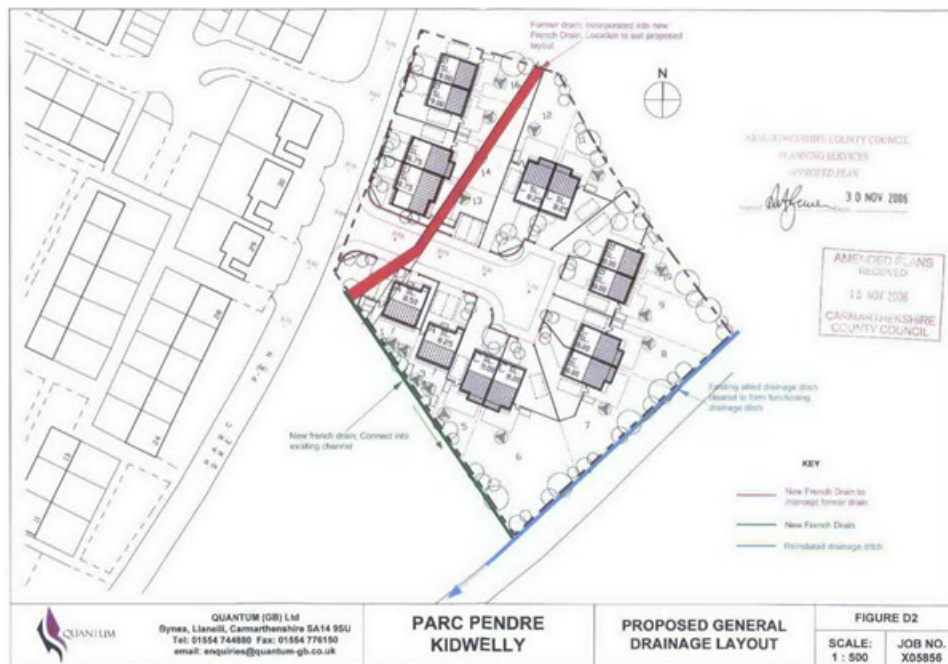
Ffigur 12 - Map o'r cynllun draenio dŵr wyneb a gymeradwywyd ar gyfer Clos yr Helyg, Cydweli (Quantum, 2006).

- 3.6.4 Casgliad yr ACLI yw bod y potensial am lifogydd yn dod o'r cynnydd mewn dŵr ffo dŵr wyneb sy'n gysylltiedig â datblygu ardaloedd anhydraid o lawr caled ac adeiladau ar y safle. Mae'r adroddiad yn amcangyfrif cynnydd mewn dŵr ffo dŵr wyneb o tua 225.4 metr ciwbig ar gyfer storm un awr (23mm). Daethpwyd i'r casgliad fod y cynnydd hwn mewn dŵr ffo yn creu

- 3.6.5 Roedd y cynllun draenio dŵr wyneb a gymeradwywyd yn golygu ailfodelu'r draen/cwrs dŵr blaenorol yn ddraen Ffrengig newydd yn rhedeg ar draws y datblygiad ac yn gollwng i'r ffordd draenio a adferwyd yn rhedeg ar hyd y ffin dde-ddwyreiniol, fel y gwelir isod yn Ffigur 15 - Map o'r cynllun draenio dŵr wyneb a gymeradwywyd ar gyfer Clos yr Helyg, Cydweli (Quantum, 2006)..

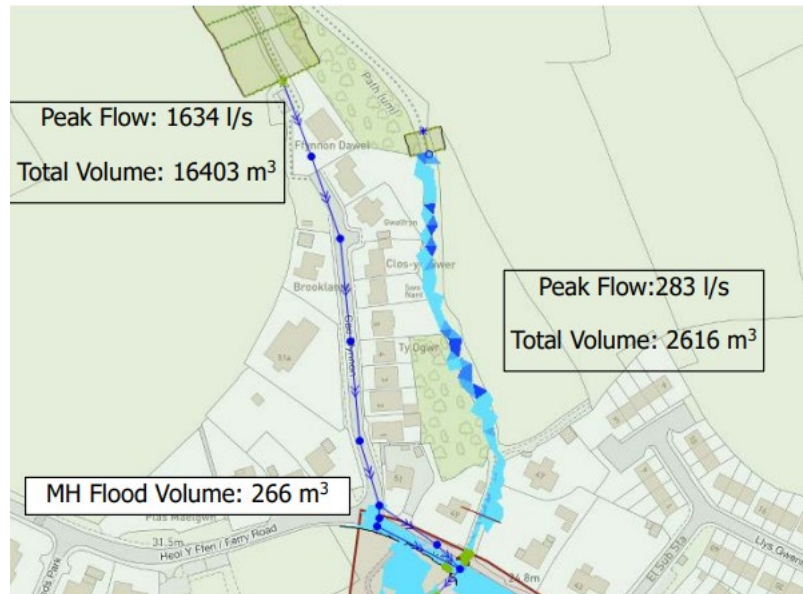
Ffigur 28 - Allbwn modelu hydrologig digwyddiad llifogydd 1 mewn 100 mlynedd (0.1% AEP) - yn dangos dim gorlwyth yn sgrin brigau Cae Ffynnon (Amey Consulting, Mawrth 2022).

- 6.6.2.1.2 Cafodd sgrin brigau Cae Ffynnon ei uwchraddio yn 2014/2015, fel rhan o gynllun gwaith cyfalaf gwerth £70,000 gan ALIDA CSC yn yr ardal.
- 6.6.2.1.3 Daeth gwerthusiad a gynhaliwyd fel rhan o'r ymchwiliad hwn i'r casgliad fod yr ased hwn yn gweddu i'w bwrpas, ac y gall reoli llifau llifogydd hyd at y digwyddiad tebygolrwydd llifogydd blynyddol 1 mewn 100-mllynedd (1% AEP) (Ffigur 31). Mae'r ffigur isod yn dangos yr allbynnau modelu llifogydd ac nid yw'n dangos unrhyw lifogydd tebygol wrth fodelu'r digwyddiad storm hwn.

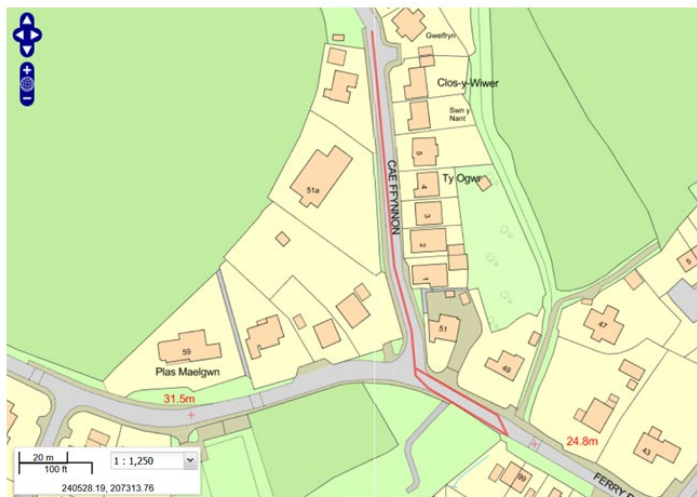
Ffigur 30 - Y darn o gwrs dŵr Cae Ffynnon sy'n eiddo i CSC.

- 6.6.2.2.2 O'r herwydd, mae tua 145 metr o'r cwrs dŵr, islaw Cae Ffynnon, a welir yn Ffigur 33, yn gyfrifoldeb CSC fel y tîm Priffyrdd.

- 6.6.2.2.3 Mae'r darn hwn o'r geuffos yn goncrit ac yn 750mm o ddiamedr. Cafodd ei harchwilio ddiwethaf ar 24 Medi 2018. Ni nodwyd unrhyw faterion na diffygion.
- 6.6.2.2.4 Ar waelod Cae Ffynnon, mae'r cwrs dŵr wedi'i sianelu yn fforchio a cheir cymysgedd o feintiau pibelli yn amrywio o 450mm i 900mm. Dangosodd yr arolwg o'r geuffos yn 2018 fod darn o'r geuffos wedi'i ddifrodi a bod darnau o'r geuffos wedi torri ynghlwm yn yr adeiladwaith.
