16 Ward Dafen, Uned Polisi Exchange Row

16.1 Disgrifiad o'r ardal

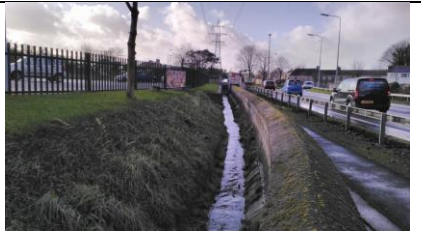
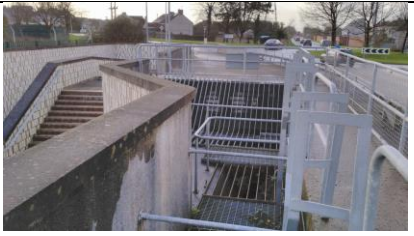
Sgrin Malurion Uchaf Dafen (wrth y fynedfa i hen ffatri Avon Inflatables)	Wal yr afon ar hyd ochr y B4148	Sgrin Malurion Cylchfan Dafen

Bwnd pridd afon Dafen	Wal Cwrw Glan Chwith Afon Dafen	Wal Cwrw Glan Dde Afon Dafen
Cwlfer Exchange Row
