## 42 Ward Lliedi, Uned Polisi Lakeview Terrace

### 42.1 Disgrifiad o'r ardal

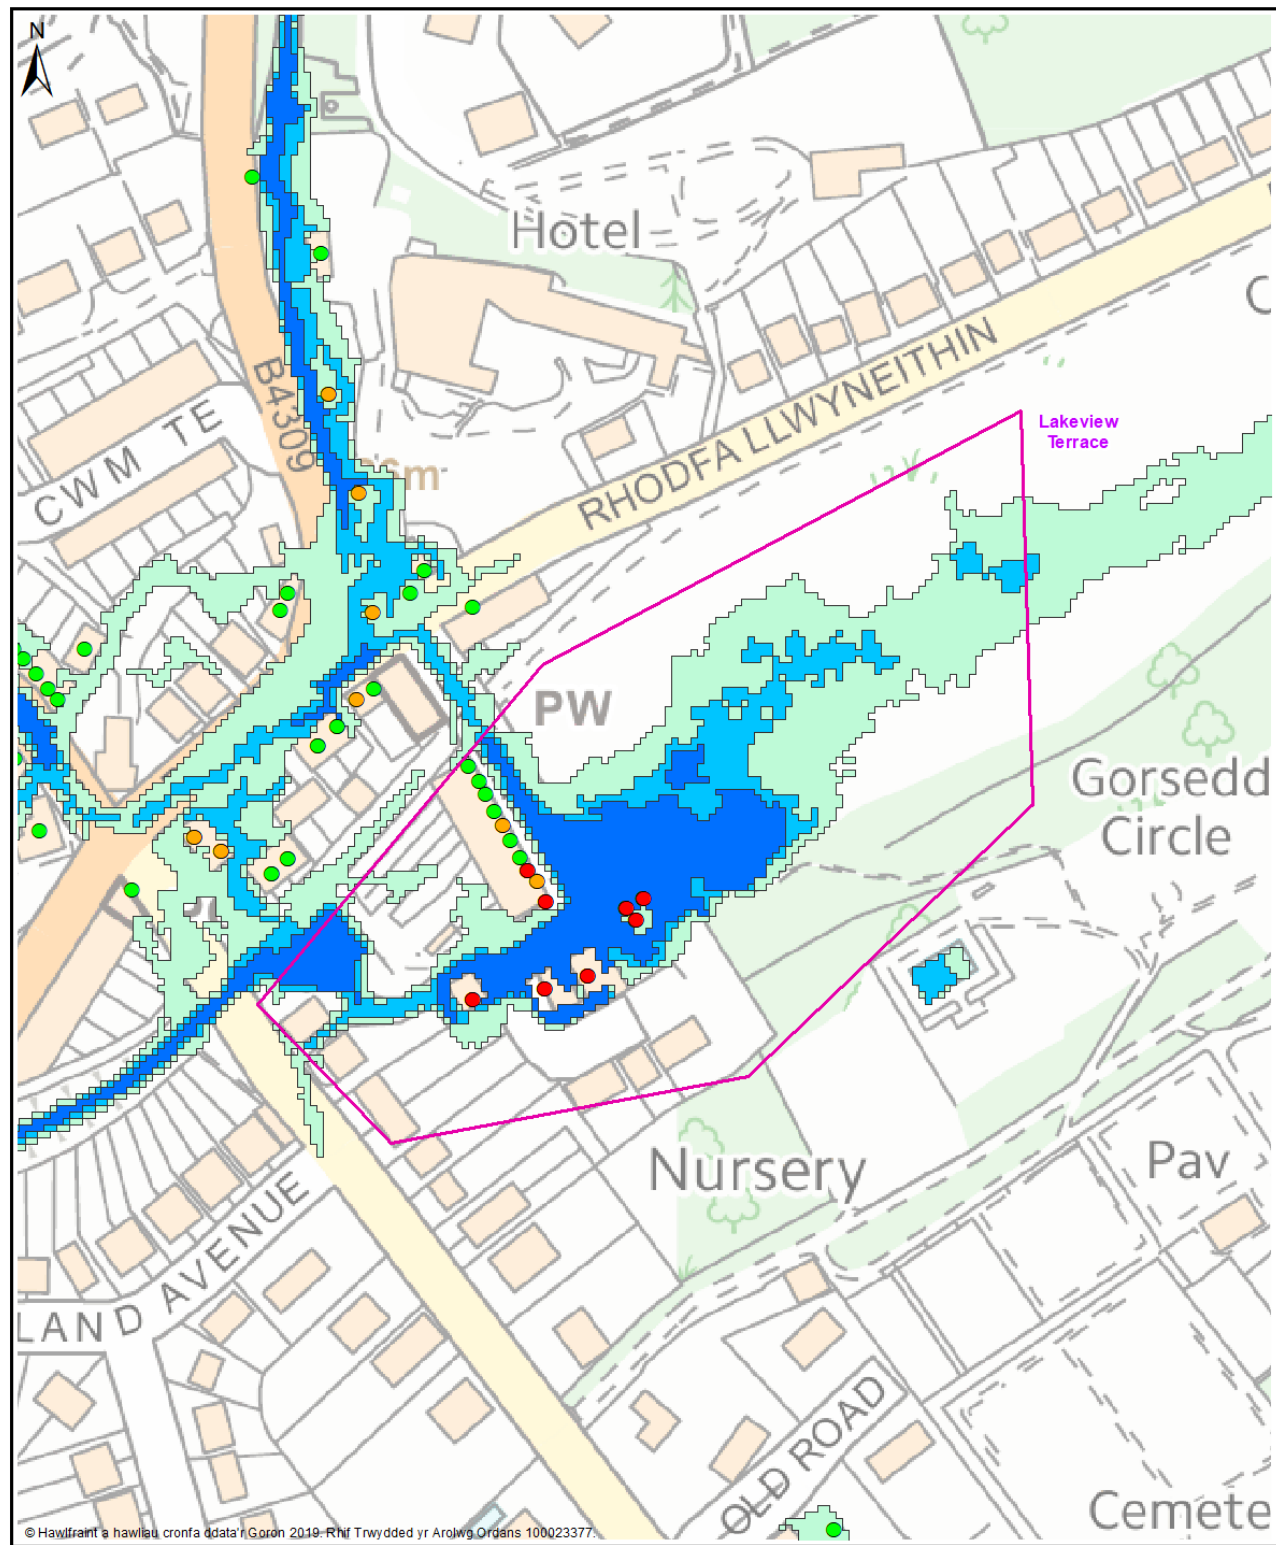
Map 1 - Pob eiddo

Mae Map 1 drosodd yn dangos data ar gyfanswm yr eiddo sydd mewn perygl llifogydd. Gall y cyfanswm eiddo gynnwys anheddau, garejys, mangreoedd masnachol, mangreoedd diwydiannol a strwythurau tebyg.

Nifer yr unedau a nodir fel rhai mewn perygl llifogydd		
	Digwyddiad storm gyda thebygolrwydd o 1 mewn 30	Digwyddiad storm gyda thebygolrwydd o 1 mewn 100	Digwyddiad storm gyda thebygolrwydd o 1 mewn 1000
Map 1 Cyfanswm eiddo	8	10	16
Map 2 Anheddau a Gwasanaethau	7	9	15
Map 3 Cofrestr Cymunedau mewn Perygl	Amh.	2 o ddŵr wyneb 16 o afonydd	Amh.

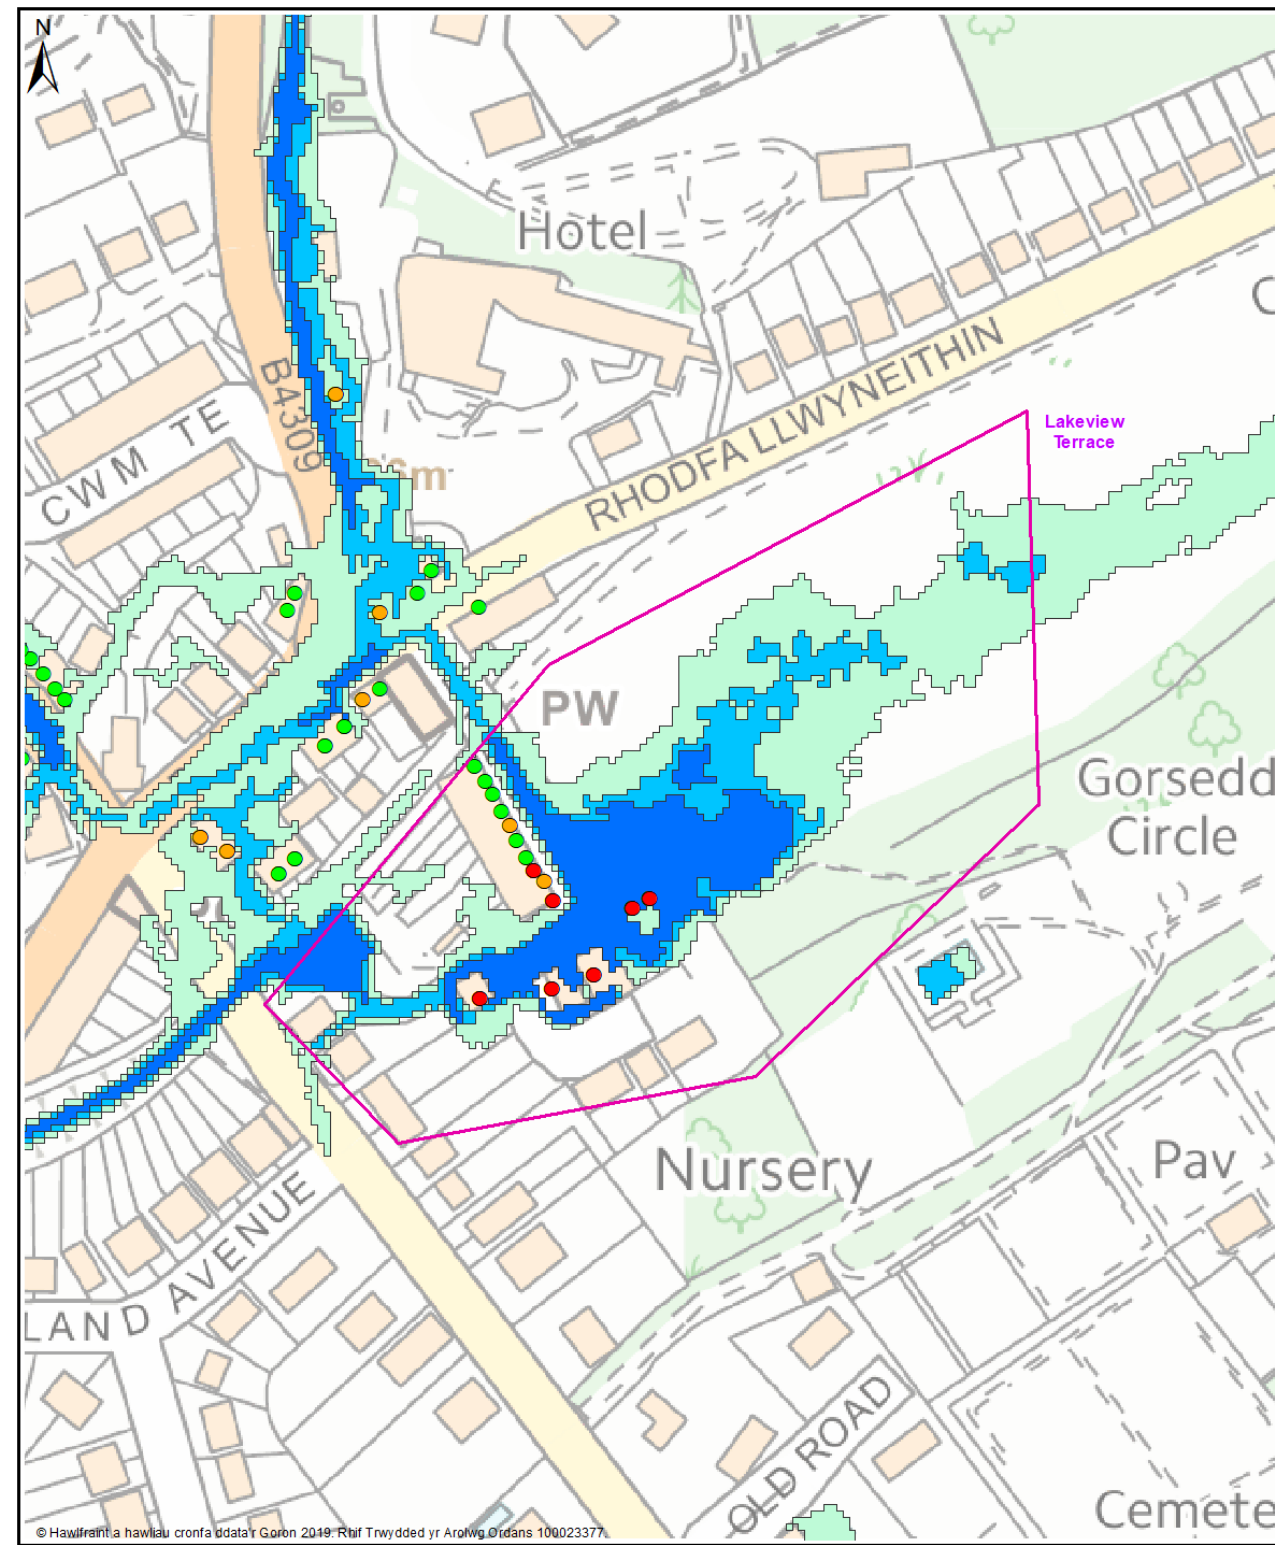
Map 2 - Anheddau a Gwasanaethau

Mae Map 2 isod yn dangos data ar yr eiddo preswyl a'r gwasanaethau sydd mewn perygl llifogydd.

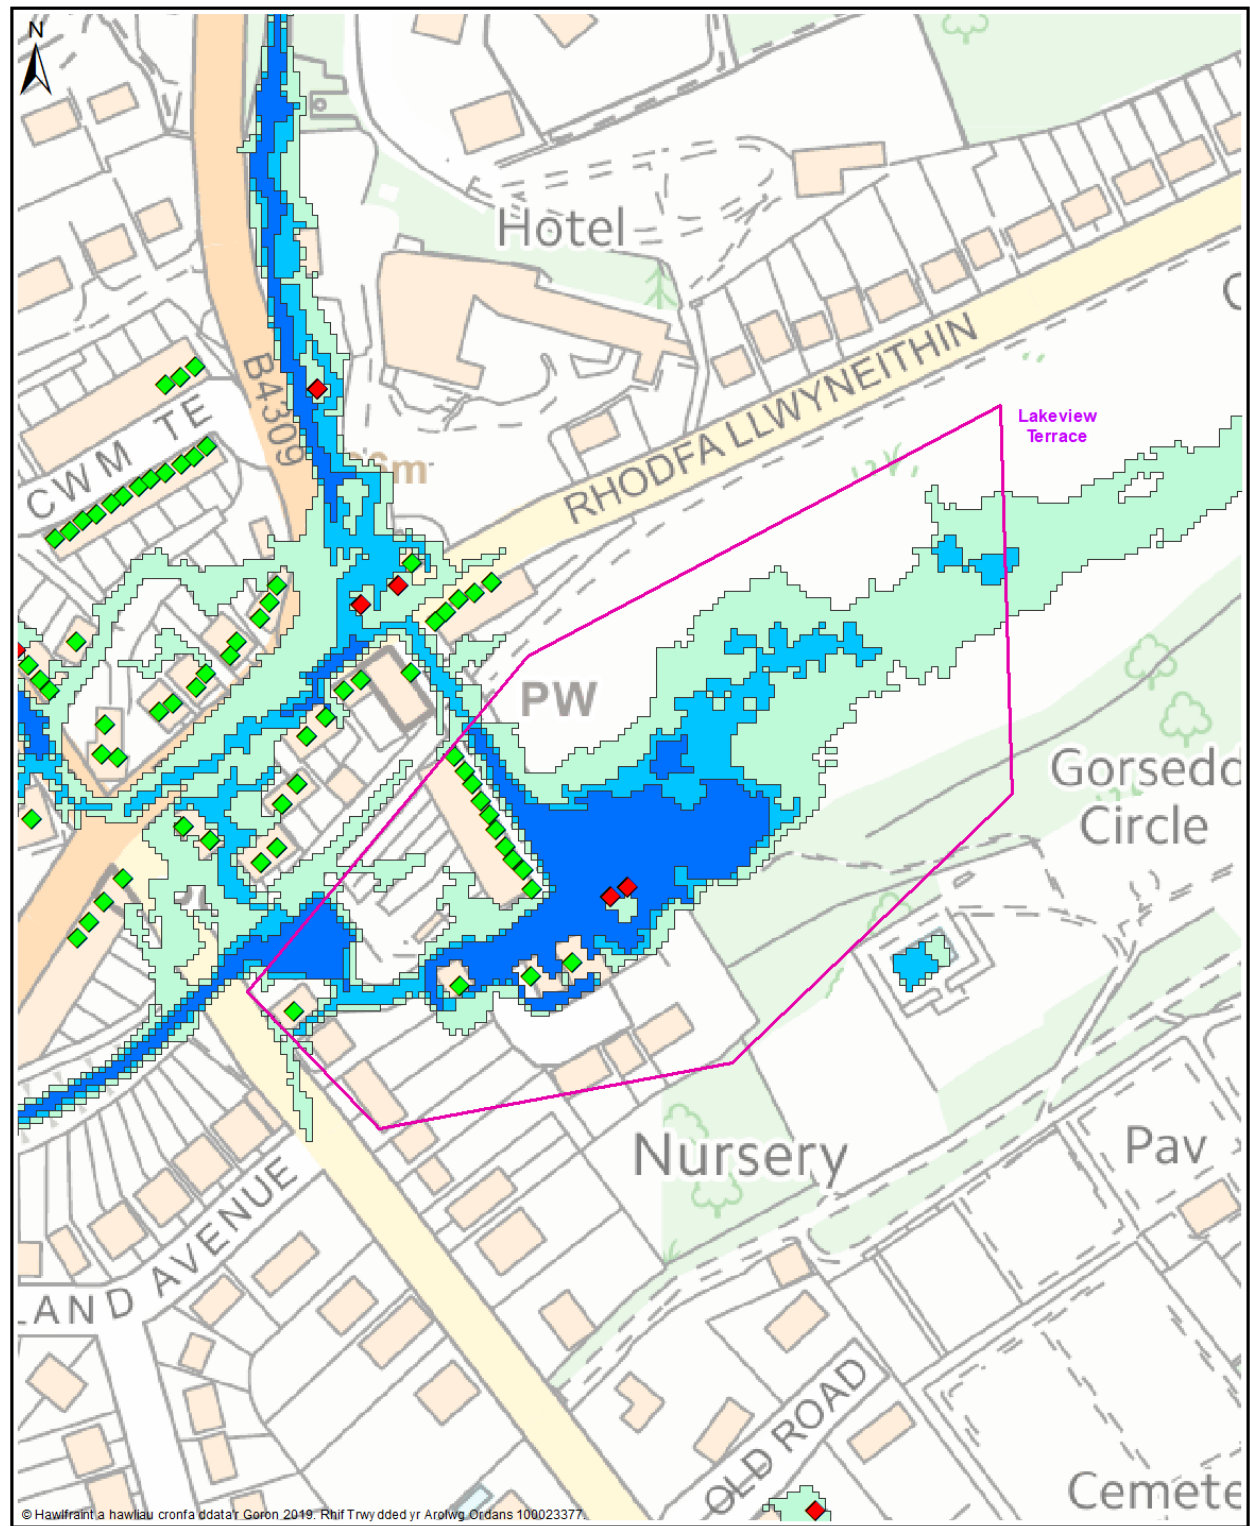
Map 3 - Cofrestr Cymunedau mewn Perygl

Dyma'r gwaith mapio llifogydd diweddaraf gan Lywodraeth Cymru. Mae'r set ddata hon yn dangos yr holl eiddo sydd mewn perygl o lifogydd dŵr wyneb mewn digwyddiad storm gyda thebygolrwydd o 1 mewn 100.
